REQUERIMENTO Nº 02 /2024

ESTADO DE MINAS GERAIS
NUCLEO REGIONAL DE PROTEÇÃO E DEFESA CIVIL
MICRORREGIÃO DE MURIAÉ
PREFEITURA MUNICIPAL DE MURIAÉ
COMPDEC - Coordenadoria Municipal de Proteção e Defesa Civil

BOLETIM DE OCORRÊNCIA

DOCUMENTAÇÃO FOTOGRAFICA DA VISTORIA (Na ordem do tempo):
- CENARIO DA VISTORIA NA TARDE DO DIA 30/11/2021.

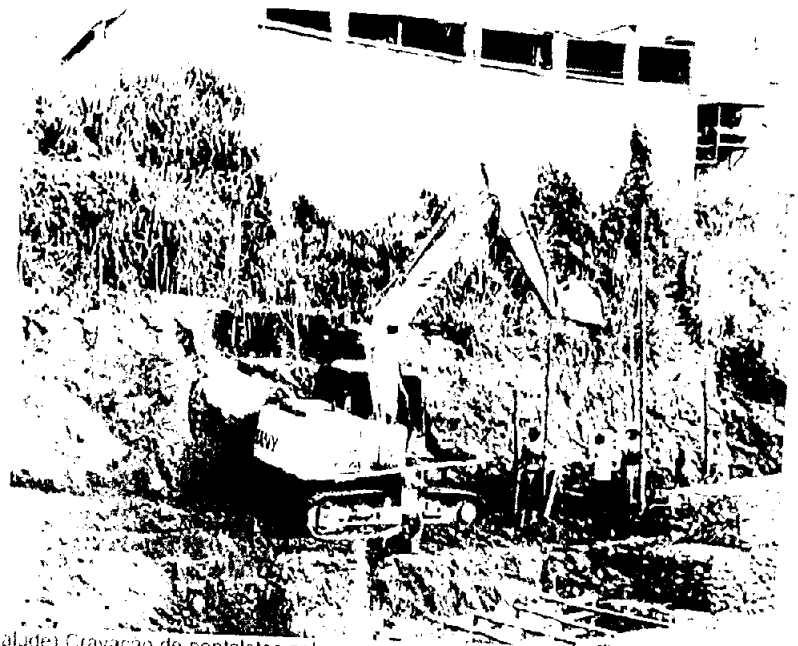
Foto 12 – (Talude) Cravação de pontaletes pela construtora da obra no local, visando sustentar a implantação de tubulações na canalização dos pluviais e assentamento de lonas plásticas de proteção da face do talude. Vê-se a ausência de vegetação até altura mediana da face do talude por escavação recente.

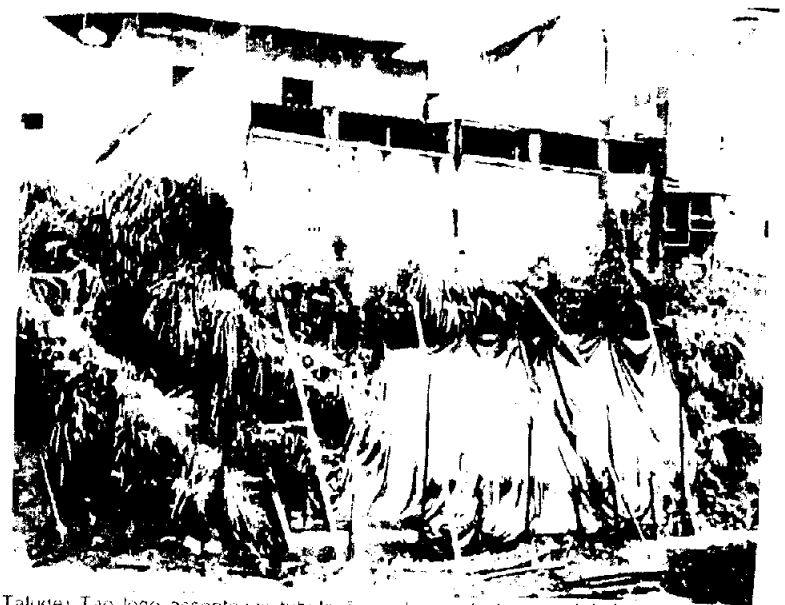
Foto 15 – (Talude) Tão logo assentadas tubulações e lonas plásticas no talude, o avanço do processo de deslizamento do talude (parciais) e rachaduras na parte inferior do canal esquerdo (parede), ora já visualizadas. Vê-se a tubulação desconectada e queda da lona plástica no fundo, parcialmente deslocada do talude

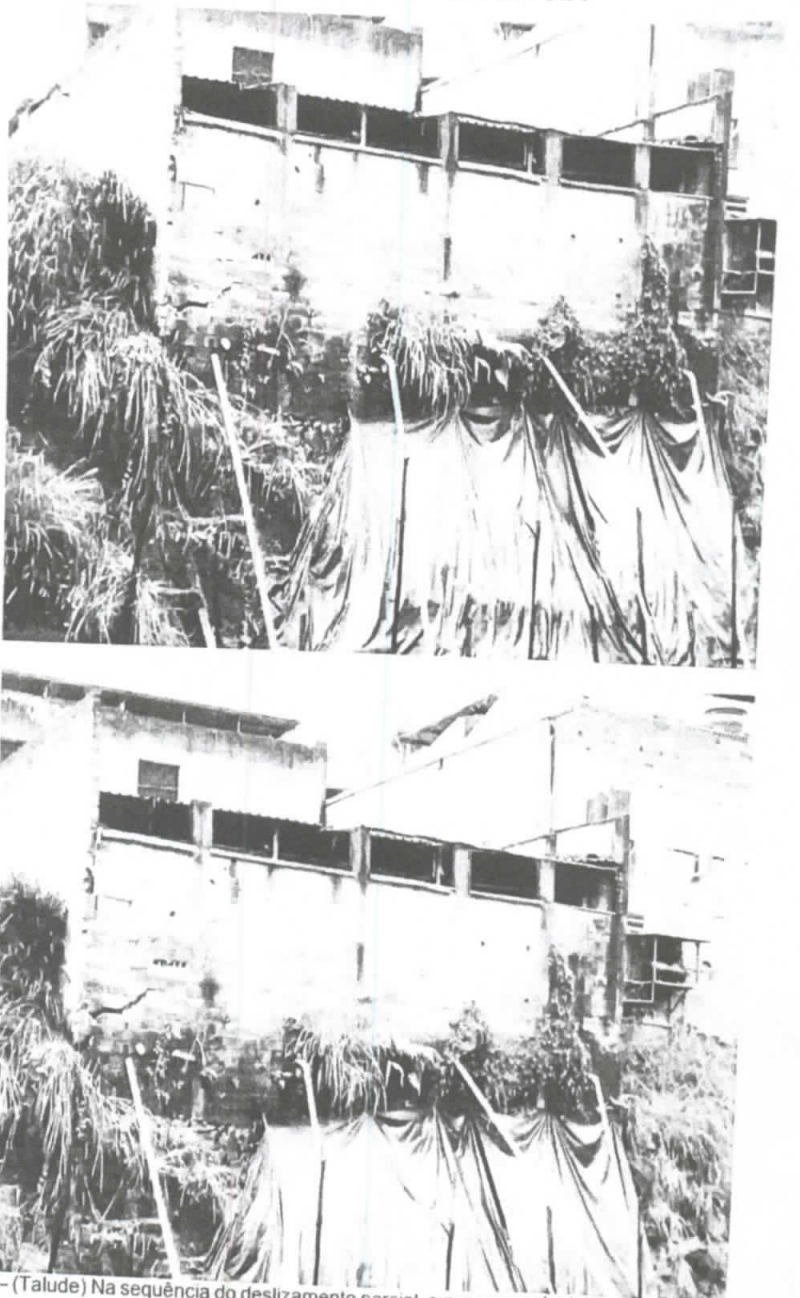
Fotos 16 e 17 – (Talude) Na sequência do deslizamento parcial, o avanço gradual das rachaduras e afundamento da parte inferior da parede e das estruturas sob esta, (inclusive fundações, ora descalçada).

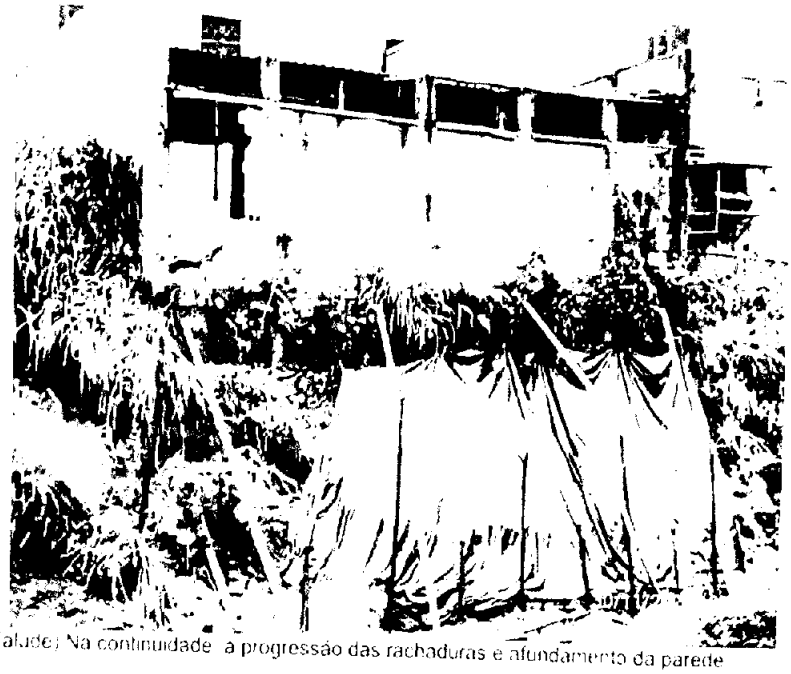
Foto 18 – (Talude) Na continuidade à progressão das rachaduras e afundamento da parede

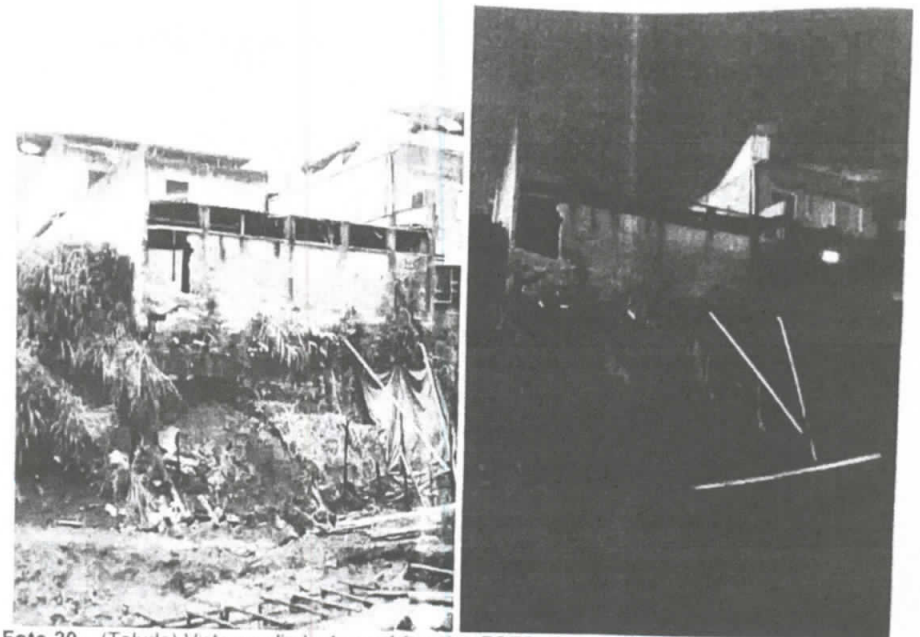
Foto 20 – (Talude) Vista ampliada do cenário sob a FOTO 19, anterior.
Foto 21 – (Talude) Vista noturna do talude por volta das 19 hs:20 min do mesmo dia.
