Venho por meio deste em resposta ao requerimento de Nº 1354/2021, o qual requer ao Executivo Municipal informações sobre as apurações das causas do incêndio que destruiu a Casa Temática de Pato Branco, mais conhecida como a Casa do Papai Noel localizada na praça Presidente Vargas.

LAUDO PERICIAL
20.335/2021

LOCAL DO FATO: PRAÇA PRESIDENTE VARGAS, 0 - CASINHA DO PAPAI NOEL - PATO BRANCO

LAUDO DE PERÍCIA CRIMINAL
EXAME DE LOCAL DE INCÊNDIO

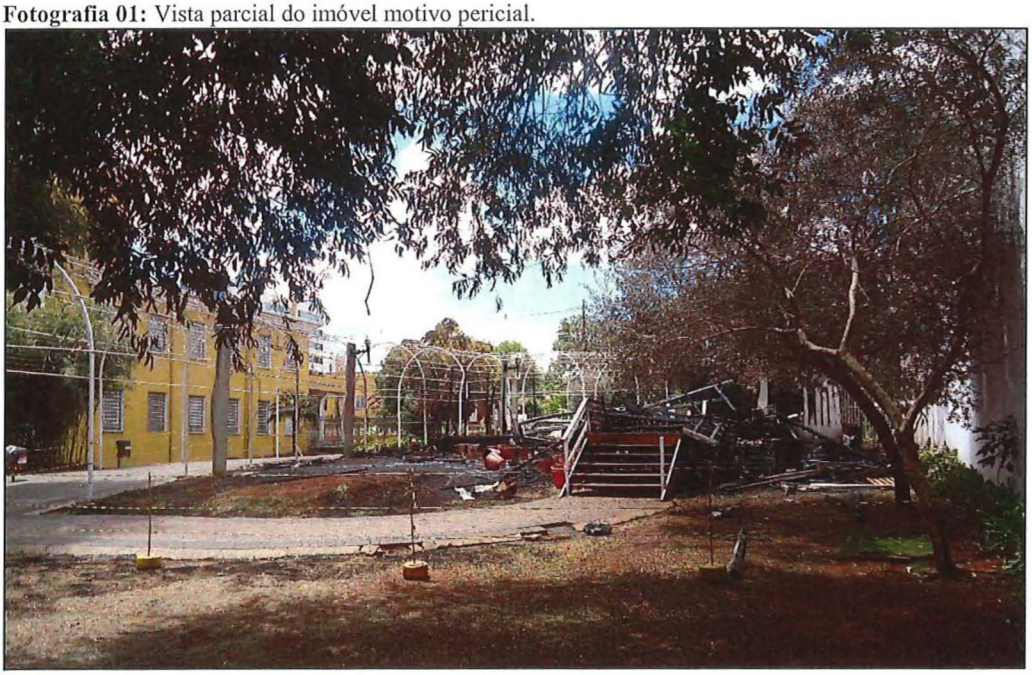
Fotografia 01: Vista parcial do imóvel motivo pericial.

a) Observou-se a carbonização do imóvel como um todo, onde as chamas consumiram completamente as estruturas de madeira, vindo por consequência a cobertura a baixo, restando apenas parte da estrutura de suporte ao piso; a madeira da qual era feita a edificação, bem como os objetos em seu interior e eventuais itens de decoração constituem o material do qual as chamas se alimentaram;

c) Conforme se pode conferir nas fotos de "01" a "06", notou-se a carbonização parcial da vegetação gramínea ao redor de todo o imóvel motivo pericial, mas o setor cuja carbonização afetou a vegetação às maiores distâncias é aquele correspondente ao setor mediano da edificação; as fotos "05" e "06" evidenciam a presença de carbonização além do passeio para pedestres que margeia o imóvel;

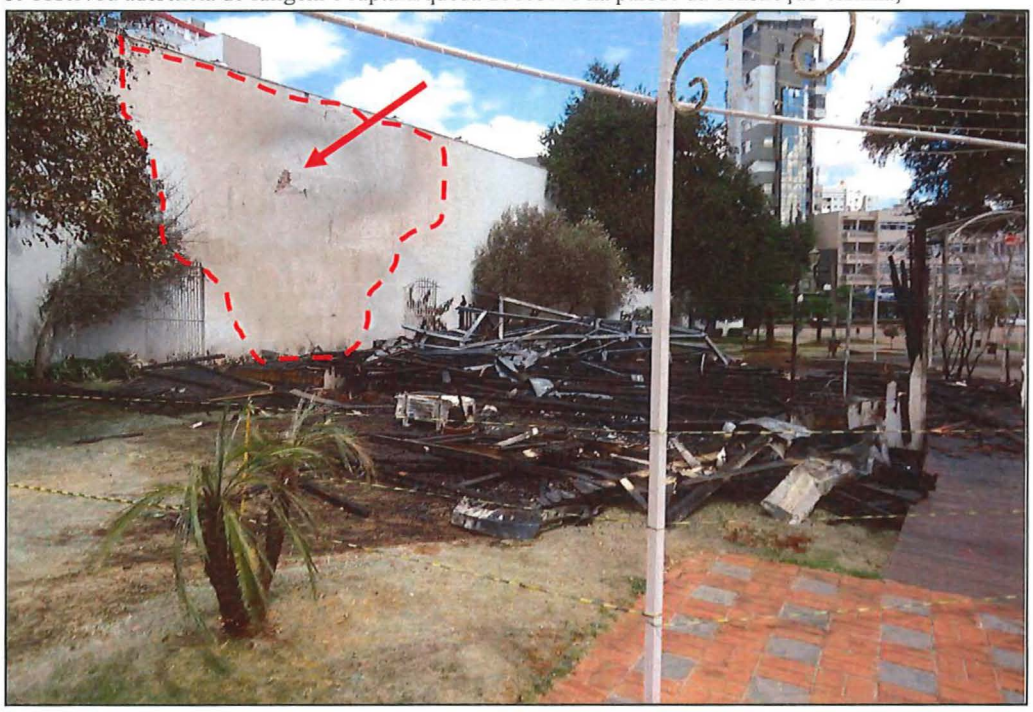
Fotografia 04: Vista parcial do imóvel motivo pericial; a área tracejada e a seta indicam os setores onde se observou aderência de fuligem e ruptura/queda de reboco na parede da construção vizinha;

Fotografia 05: Vista parcial do imóvel motivo pericial; a seta indica ruptura/queda de reboco na parede da construção vizinha.

b) Conforme mostram as foto "04" e "05", verificou-se a aderência de fuligem à parede da construção vizinha; na mesma parede, em região correspondente ao setor mediano da edificação sinistrada, observou-se a presença de ruptura e queda de parte do reboco, conforme as fotos "04" e "05" mostram;

e) A análise dos restos do incêndio, da aderência de fuligem, da intensidade de carbonização da matéria consumida no sinistro e outros fatores relativos ao gradiente de temperatura permitem ao Perito concluir que as chamas tiveram como foco o setor mediano da edificação, mais especificamente, aquele

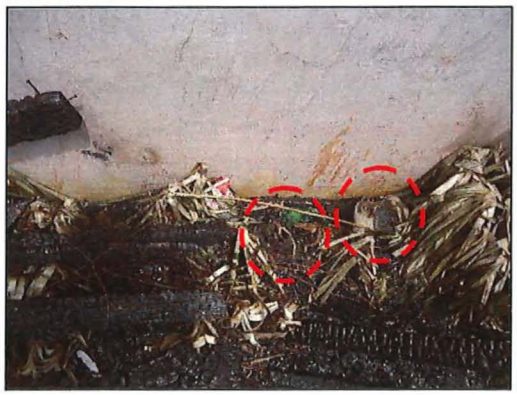
f) Nas imediações de onde se identificou o foco, sobretudo sob a estrutura de suporte ao piso, o Perito observou a presença de diversos itens de uso pessoal, como roupas, calçados, sabonete, garrafas plásticas, etc. Maiores detalhes podem ser conferidos nas fotos de "07" a "14";

Fotografias 07 e 08: Vistas parciais do imóvel motivo pericial, evidenciando itens de uso pessoal entre os escombros.
