REQUERIMENTO Nº 481 /2018

Parecer Técnico

O presente parecer tem por objetivo descrever a situação encontrada no palco de shows, no bairro Parque Marinha, conforme solicitação do processo 7367/2015.

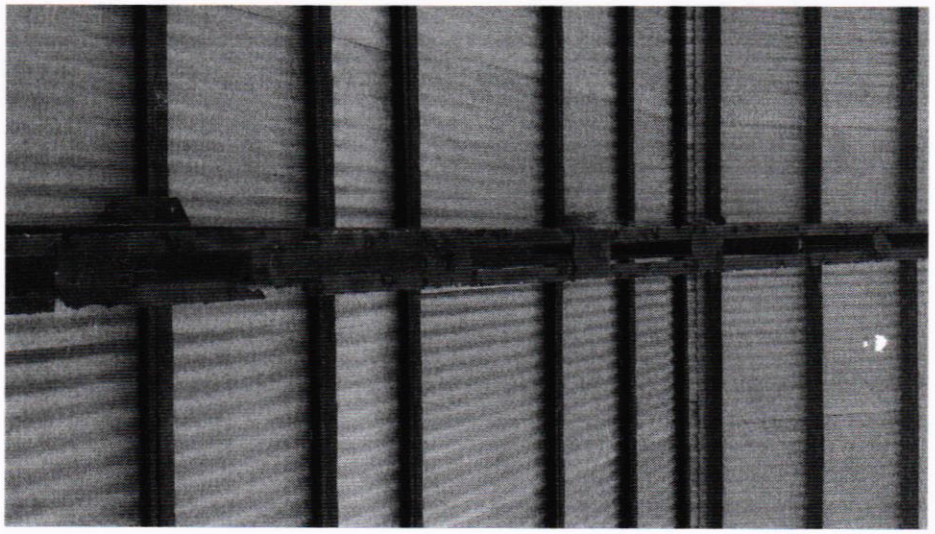
Foto 08 – Estrutura superior da laje em boas condições

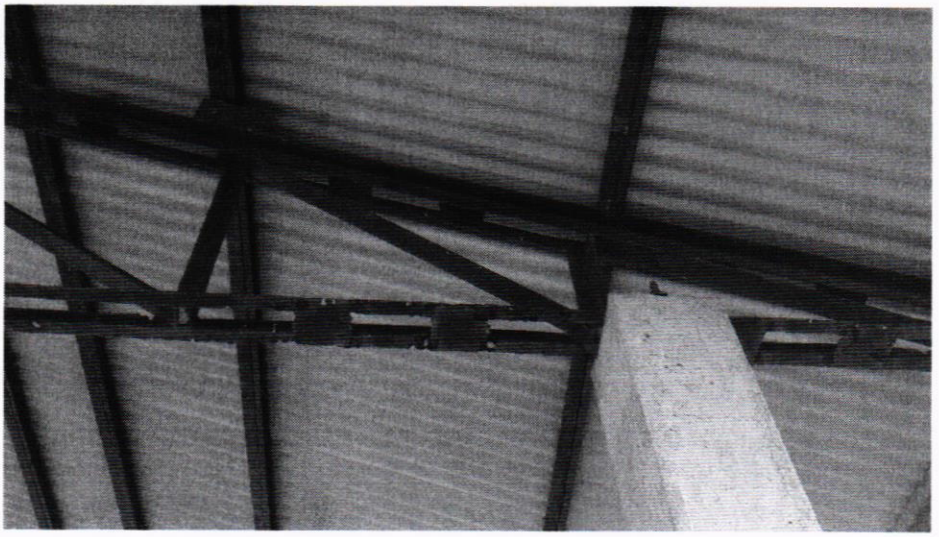
A estrutura de concreto necessita de pequenos reparos de manutenção, limpeza e reconstituição do cobrimento das armaduras. Já a estrutura metálica das três tesouras apresenta grande grau de corrosão, ainda não estão a ponto ruína, mas precisam de manutenção urgente, as diagonais e banzos superiores estão em condições de serem recuperados, já os bazos inferiores devem ser trocados, toda a estrutura deve receber lixamento, retirada da ferrugem, tratamento de galvanização, fundo naval e pintura naval. As terças metálicas da mesma foram e algumas telhas substituídas.

Foto 09 – Banzo inferior totalmente corroído e com necessidade de substituição

Sendo assim a situação do local no que se refere a segurança é considerado seguro, nesta data, nestas condições, porém é recomendado que a manutenção indicada seja feita em um

prazo máximo de 45 dias sob pena da situação piorar, visto que estamos entrando na época mais chuvosa e a corrosão tende a crescer.
