INDICAÇÃO Nº _____/2026

Indica a necessidade de melhorias na infraestrutura de **recuperação asfáltica, tapa buraco, calçadas e meio fio, implantação da rede de drenagem, rede coletora e o coletor tronco de esgoto na Rua Independência, no Bairro Defesa Civil**.

RELATÓRIO TÉCNICO N° 002/2025 do SAERB

Assunto: Rede de drenagem recebendo ligações de esgotos e possível ausência de rede coletora de esgotos na rua Independência, Defesa Civil

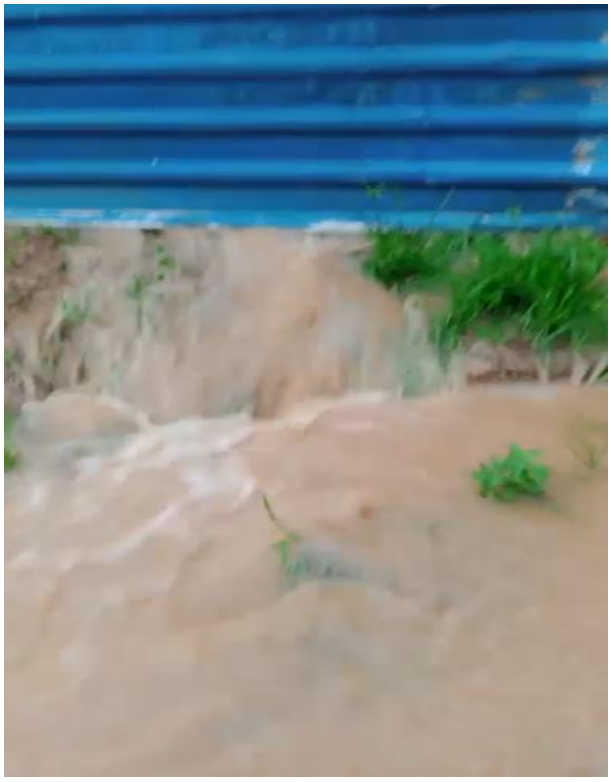
Beco no final da rua com vista para a parte principal da rua e córrego ao fundo

Córrego de águas pluviais e superficiais nos fundos das residências
