Ofício nº 607/2025 – CM

Requerimento nº	628/2025
Vereador:	Elaine Oliveira
Assunto:	Solicita informar se foi realizada notificação à Concessionária Eixo-SP em razão da utilização da Rua Rio Grande do Sul como desvio.

RELATÓRIO FOTOGRÁFICO DOS DANOS CAUSADOS NA MALHA VIÁRIA DO MUNICÍPIO PELO DESVIO DA SP-349

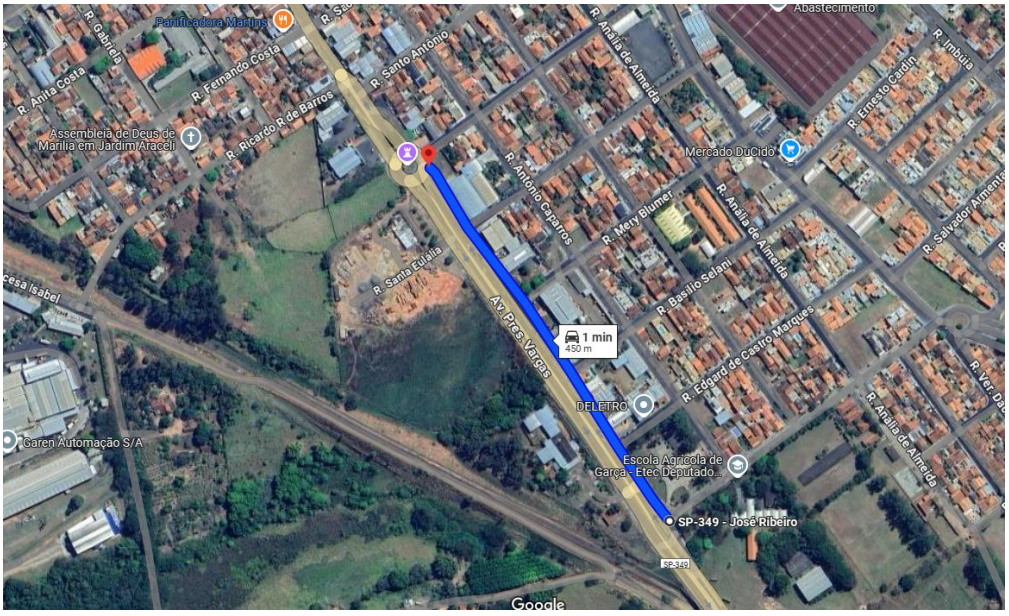
O presente relatório visa apontar os impactos causados pelo desvio do fluxo de veículos para a Rua Rio Grande do Sul, Bairro José Ribeiro, devido interdição do trecho da SP 349 - Rodovia Antônio Marangão, na cidade de Garça para recuperação da erosão ocasionada pelo colapso do sistema de drenagem do local. Com o objetivo de apontar danos causados a malha asfáltica do município devido ao aumento do tráfego de veículos e pela circulação de veículos de grande porte sobre o pavimento conforme apresentado em imagens em anexo ao referido pleito.

Trajeto inicial do desvio do transito pela Rua Rio Grande do Sul.

Portanto, através deste, evidencio os danos causados nos logradouros do município para que seja solicitado ao DER (Departamento de Estradas de Rodagem) a execução IMEDIATA dos serviços de recuperação da capa asfáltica com recuperação de base, na via apontada neste documento, com o objetivo de proporcionar maior segurança aos motoristas e pedestres que utilizam a via pública, visto o risco eminente de acidentes.
