Referente: Requerimento nº 756/2022 – Ver. Júnior da Van
Assunto: Manutenção da Piscina do SEI Ipê

Informação Técnica
DGP 247/2021

Destino: DES
Assunto: Solicitação de **DESATIVAÇÃO** da piscina do SISTEMA DE EDUCAÇÃO INTEGRAL - S.E.I "MARIA JOSÉ LOPES"

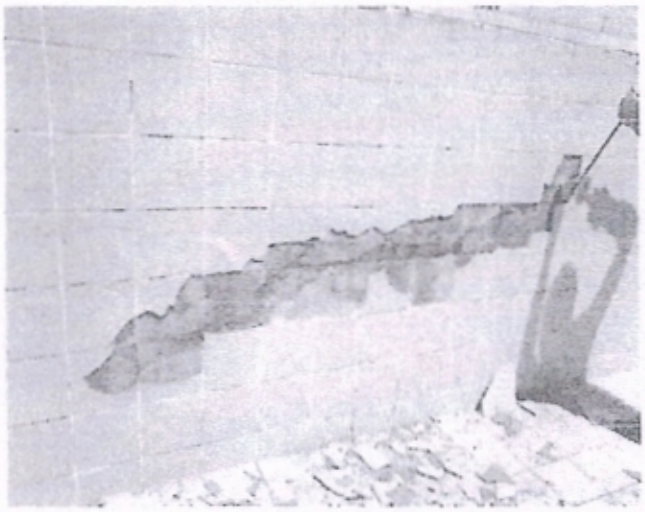
Visto que existem várias rachaduras na parede lateral (onde se encontra a casa de máquinas), também foi constatado recalque diferencial no radier localizado no fundo da piscina, e verificou-se que o mesmo não possui infraestrutura adequada (Brocas e Blocos de Coroamento). Além de ficar evidenciado a inexistência de viga intermediária de travamento de toda estrutura e inexistência de supraestrutura adequada (Pilares com distanciamento apropriado, vigas baldrames e vigas de respaldo)

FOTO 01 – Rachadura na parede lateral

A utilização da piscina do modo que está, é um **risco** enorme para a população que se encontra a jusante. Devido a grande infiltração no aterro lateral e verificação de evolução das trincas situadas na casa de máquinas.

Como tentativa de aproveitar a área escavada da piscina, sugerimos que seja realizada uma "nova piscina" dentro do buraco escavado. Adentrando 1,50m de cada borda, e realizando todos trabalhos necessários para a correta execução do serviço, tais como: Fragmentação do fundo da piscina existente (Perímetro interno da nova Piscina), Remoção de Entulhos, Compactação do Fundo, Execução de Radier com Malha Dupla, Brocas, Blocos de Travamento, Vigas Baldrames, Vigas Intermediárias, Vigas de Respaldo, Pilares, Revestimentos (Chapisco, Emboço e Reboco), Impermeabilização e Rejunte dos novos Azulejos que serão instalados.

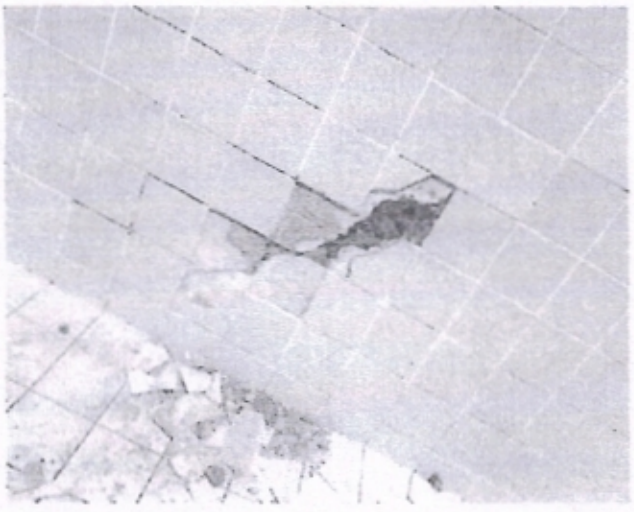
FOTO 02 – Rachadura na parede lateral
