Assunto: Relatório de Inspeção feita na Garagem Municipal e no Centro de Zoonoses pelo Ministério do Trabalho.
Ref.: 024/2018

RELATÓRIO DE INSPEÇÃO

1. **Unidade:** Prefeitura Municipal de Bertioga - Garagem e Centro de Controle de Zoonoses.
2. **Endereço:**
   Garagem - Rua Eurico Masaru Matsutani nº 300 - Bairro: Jardim Caiçara Bertioga/SP.
   Centro de Controle de Zoonoses - Rua Manoel Gajo nº 2647 - Bairro: Jardim Albatroz II – Bertioga/SP.
3. **CNPJ:** 68.020.916/0001-47 **CNAE:** 84.11-6-00 **GRAU DE RISCO:** 01.

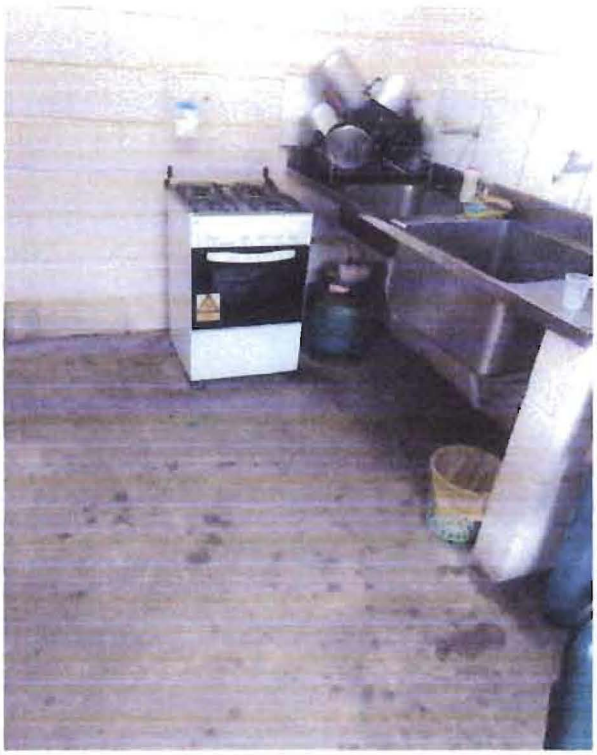
Na cozinha destinada às refeições dos trabalhadores constatou-se o mau estado de conservação e higiene, não possui forro e disponibilização de água potável. Foi verificado que o botijão de gás não encontra-se instalado na parte externa da cozinha, mas sim ao lado do fogão, há a presença de uma máquina de solda no local.

FIGURA0 8 - TETO DA COZINHA SEM FORRO.

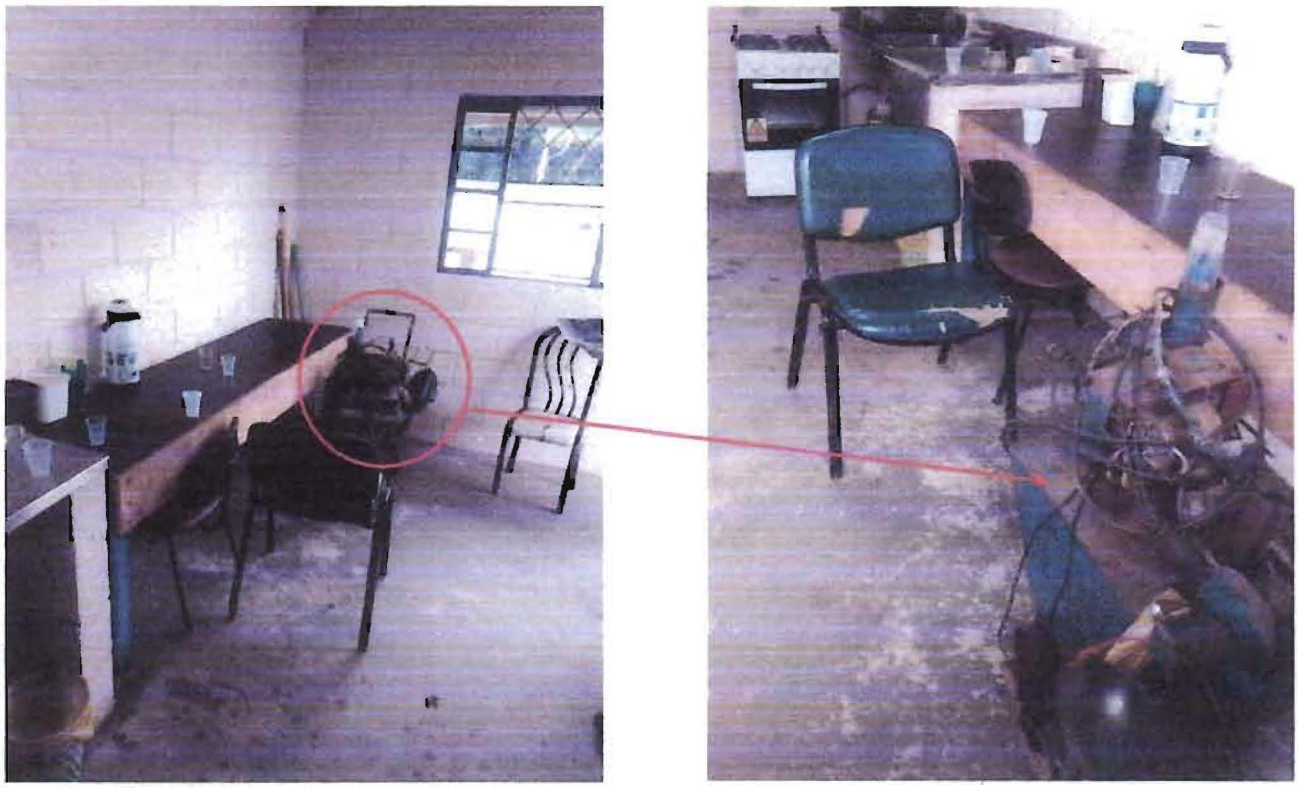
FIGURA 09 - BOTIJÃO DE GÁS AO LADO DO FOGÃO.

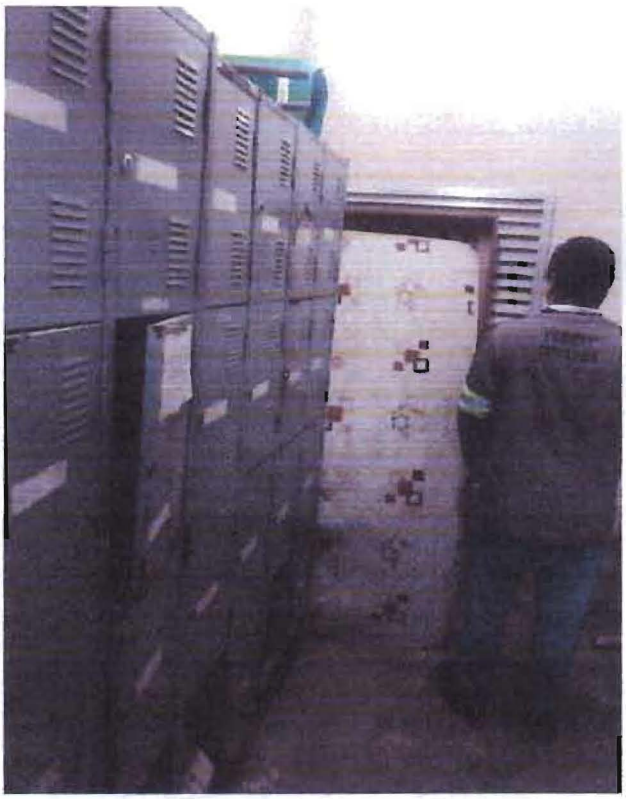
O vestiário/banheiro também encontra-se em péssimo estado de conservação e higiene, o local é feito de depósito de materiais de construção como cimento, cal virgem, massa asfáltica a base de pneu, equipamentos e maquinários obstruindo a entrada do vestiário. Os armários que estão dentro do vestiário encontram-se enferrujados, sem portas e constatamos também fios energizados soltos no chão podendo causar choque elétrico em contato com os trabalhadores.

FIGURAS 16 E 17 - EQUIPAMENTOS E MATERIAIS OBSTRUINDO A ENTRADA DO VESTIÁRIO.

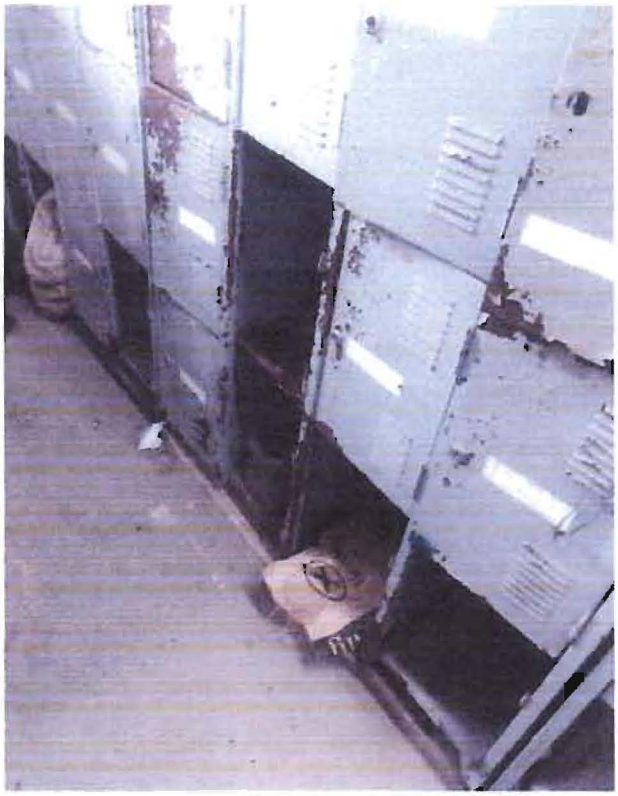
FIGURA 18 - VESTIÁRIO ARMAZENANDO MATERIAIS.

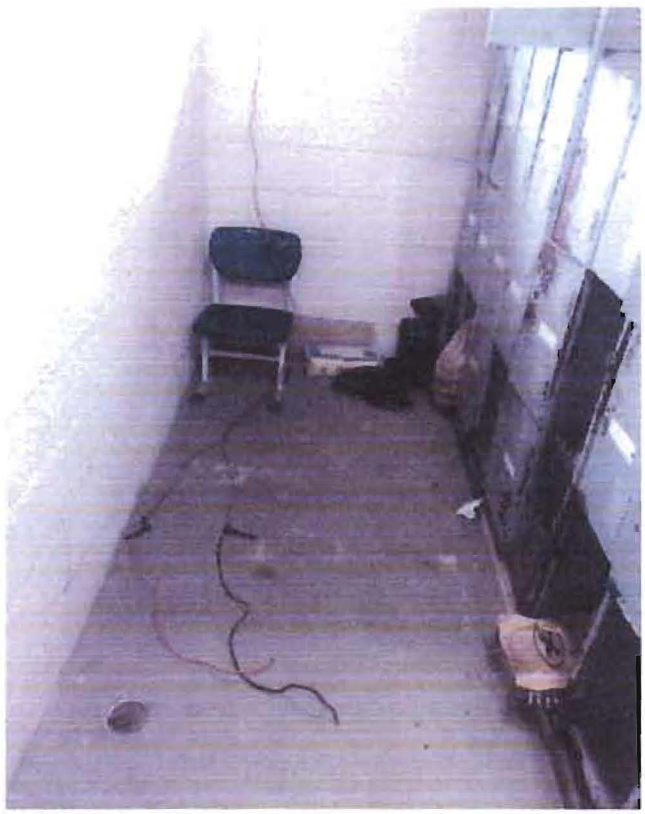
FIGURA 19 - ARMÁRIOS EM PÉSSIMAS CONDIÇÕES DE CONSERVAÇÃO.
