## PROJETO DE LEI Nº 032, DE 30 DE MARÇO DE 2021.

# MURO DE CONTENÇÃO

Entre Lotes n.º 01 a 05 e 08 a 12  
Quadra H  
Loteamento Santa Rita

**RELATÓRIO FINAL**

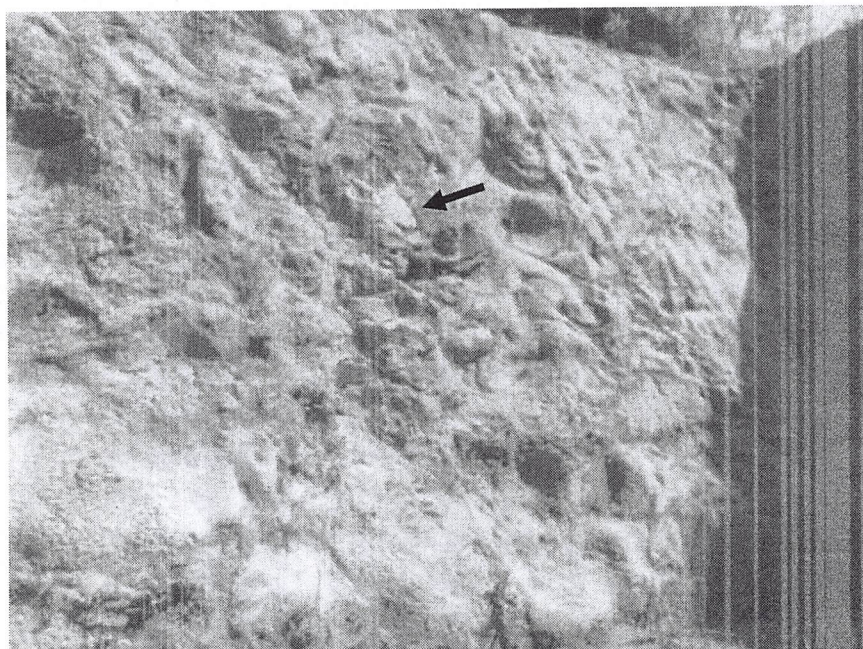
**Figura 5.5 - Riodacitos intemperizados (grau de saibro), da Fácies B, blocos de riodacitos pouco intemperizados (seta preta) e disjunção esférica. Local: Rampa de Talude, Quadra H, do Loteamento Santa Tereza.**

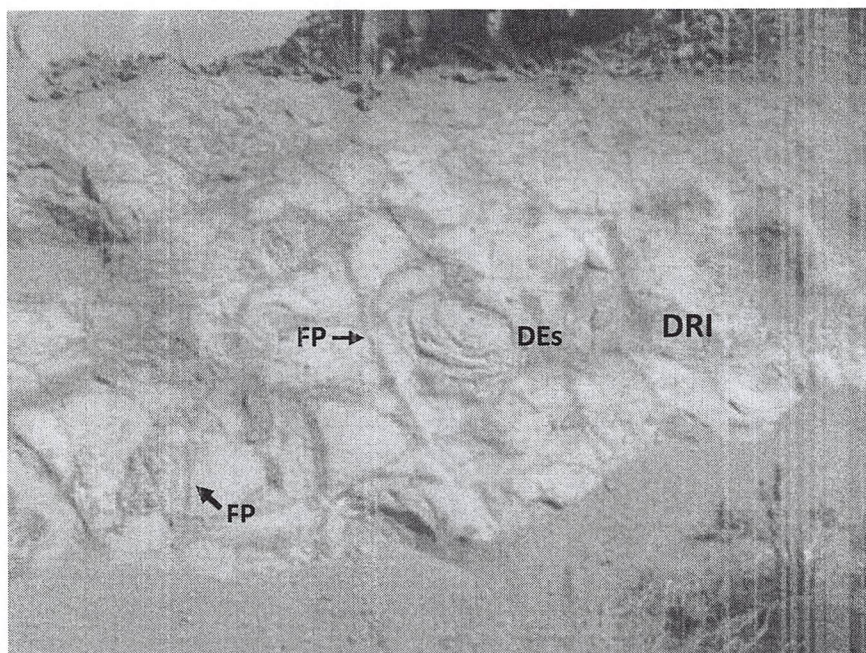
Figura 5.6 – Topo da Fácies B, do Derrame Riodacítico Inferior (DRI), intemperizado (grau saibro), mostrando disjunção esferoidal (DEs), diques clásticos (DCI) e fraturas preenchidas (FP) por argilo-minerais. No topo, o Derrame Riodacítico Superior.

Em relação a este horizonte, observa-se também, um preenchimento das fraturas (disjunções irregulares, planares ou colunares), por argilominerais (ver Figura 5.6). Estes produtos, oriundos no processo de decomposição das rochas, são transportados pelas águas superficiais/subterrâneas para dentro das mesmas. Podem também originar-se por decomposição da rocha "in situ" ao longo das fraturas onde ocorre um maior fluxo de águas subterrâneas. Este preenchimento tem um importante papel geotécnico na proporção em que inibe a percolação das águas para níveis mais profundos. Este aspecto exige também atenção na implantação de obras, como efluentes domésticos, fossas sépticas e sumidouros.

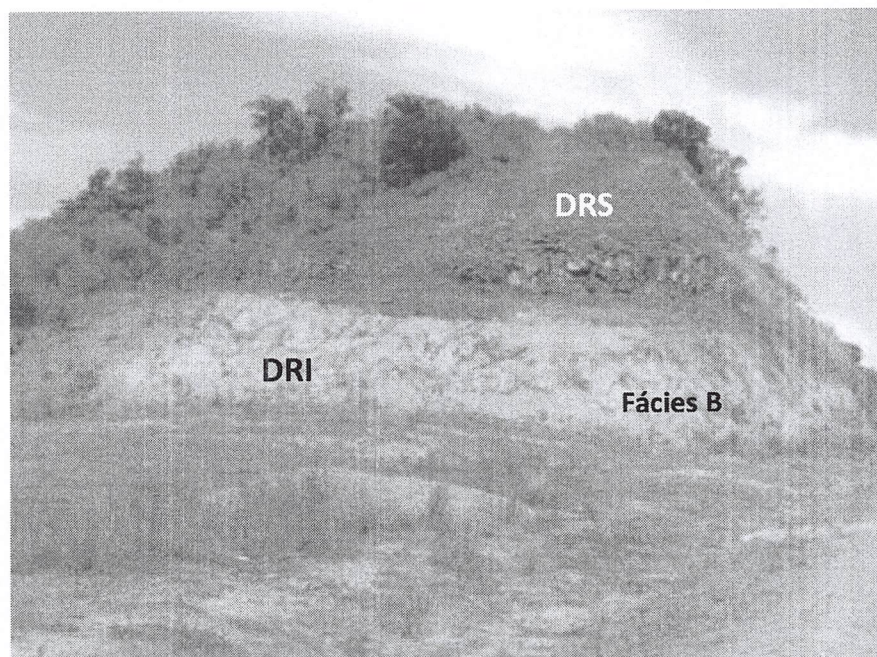
No entanto, constatou-se no local que foram gerados outros taludes na implantação do sistema arruamento do loteamento, destacando-se o talude existente a montante da Rua 08 de Março (ver Figura 5.10).

Figura 5.10 – Contato entre a associação de rochas do topo (Fácies B) do Derrame Riodacítico Inferior (DRI) e do Derrame Riodacítico Superior (DRS). Local: Rua 8 de março, Loteamento Santa Tereza (Morro das Caixas de Água).

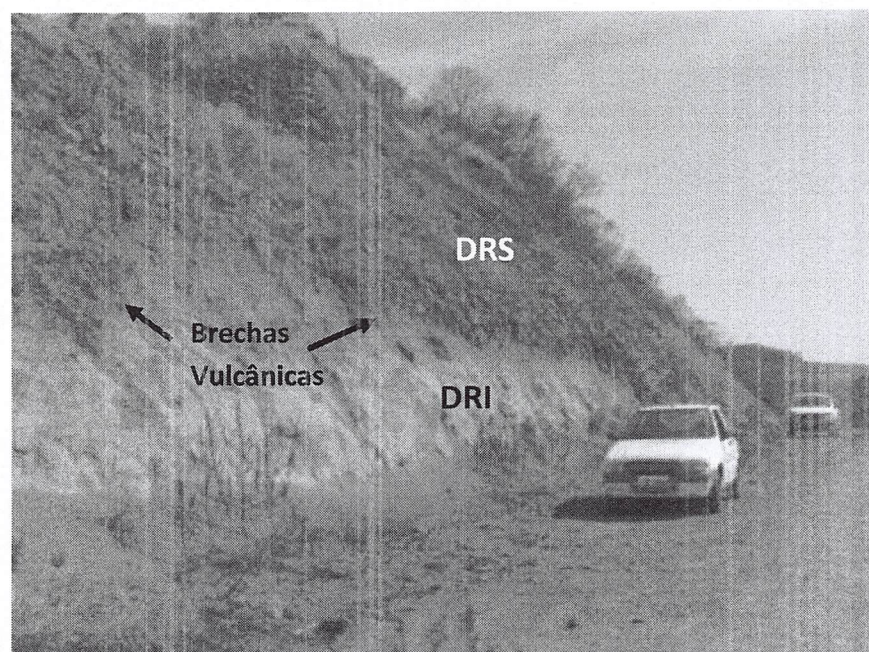
Figura 5.11 – Contato entre a unidade geológica Derrame Riodacítico Inferior (DRI) e Derrame Riodacítico Superior (DRS). Destaque para as brechas vulcânicas (setas pretas). Local: Rua 8 de março, Loteamento Santa Tereza.

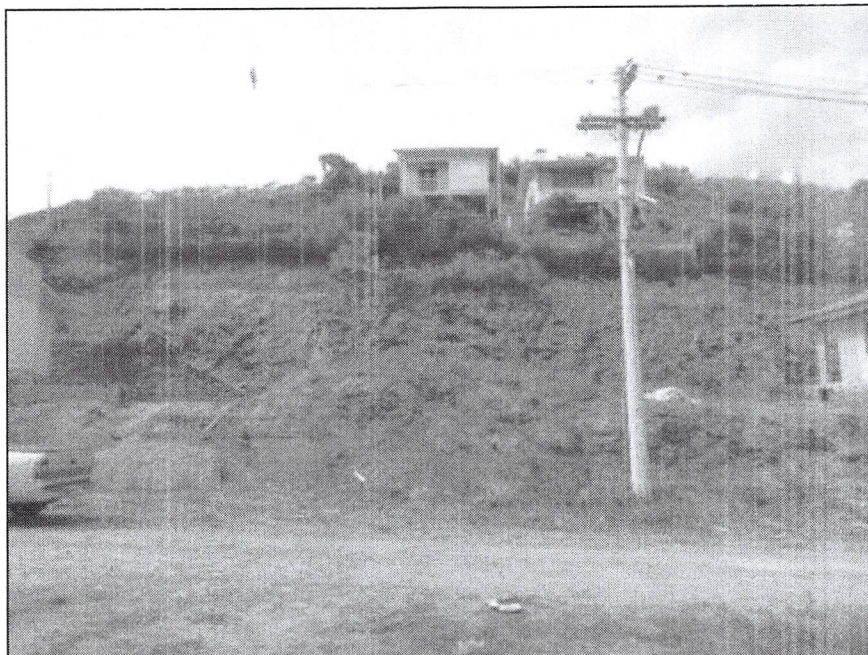
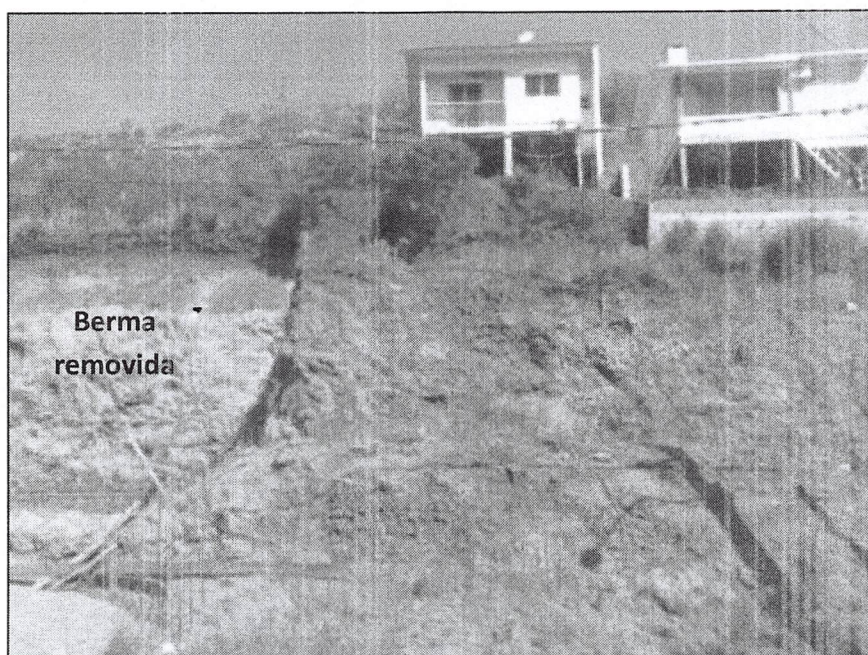
Apesar da relativa resistência dos litótipos desta **Fácies B**, em relação a possíveis impactos e deformações (principalmente plásticas) diante da aplicação de esforços provocados pelos elementos construídos, os maiores problemas geotécnicos nessa fácies decorrem da estruturação inadequada dos taludes. As poucas bermas implantadas, abrangendo lotes da **Quadra G**, não foram adequadamente avaliadas e em outros, não foram projetadas ou implantadas (Figuras 5.18, 5.19, 5.20 e 5.21).

Berma  
removida

Figuras 5.18 e 5.19 - Taludes na Quadra G com altitudes e declividade tecnicamente condenáveis. Destaque para as bermas que foram mantidas em alguns lotes e em outros, removidas ou não implantadas.

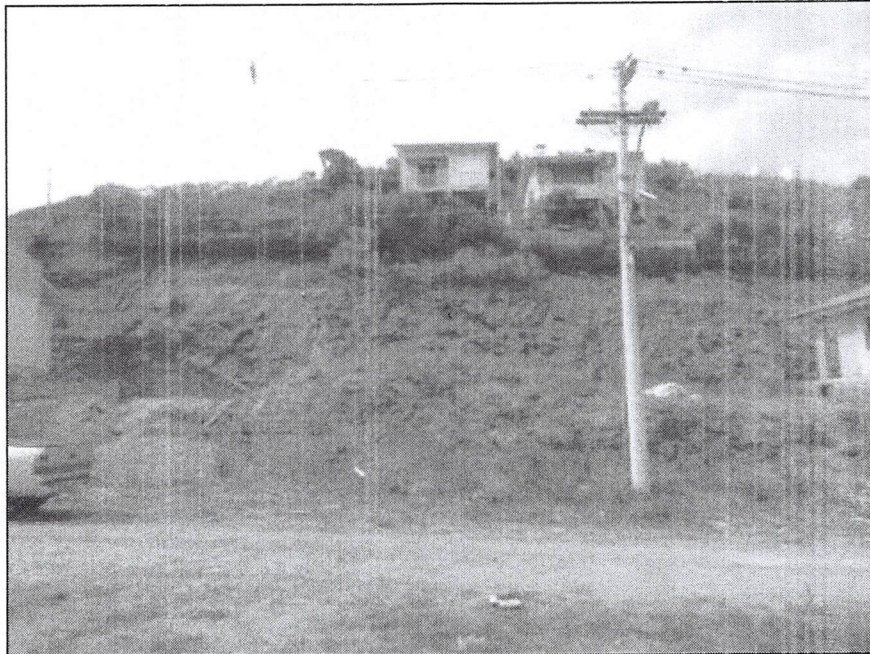
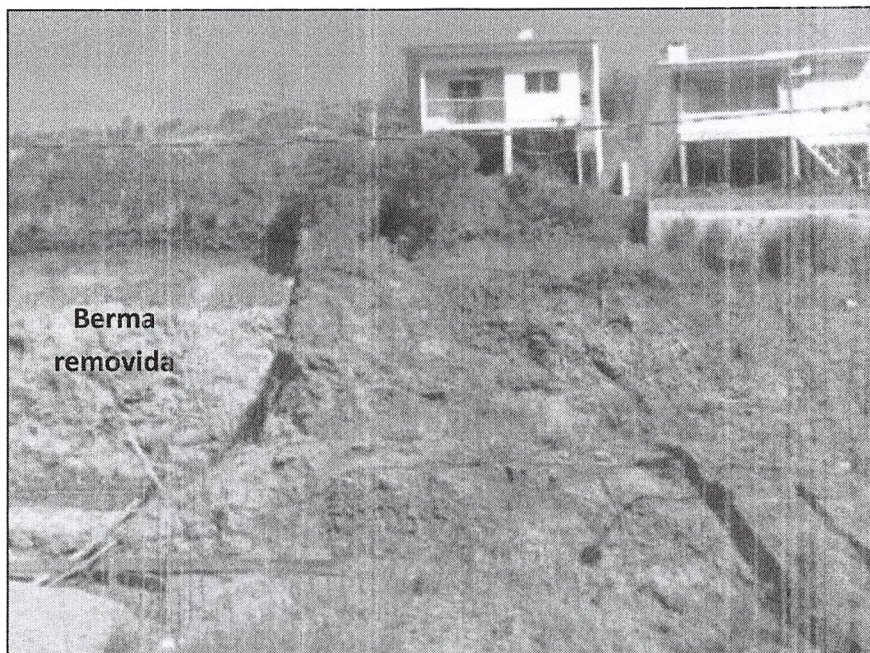
**Figuras 5.20 e 5.21 – Bermas mal dimensionadas (altitude e declividade) e sem proteção, tais como a implantação de muros de contenção ou de cobertura vegetal. Local: Quadra G, Loteamento Santa Rita.**

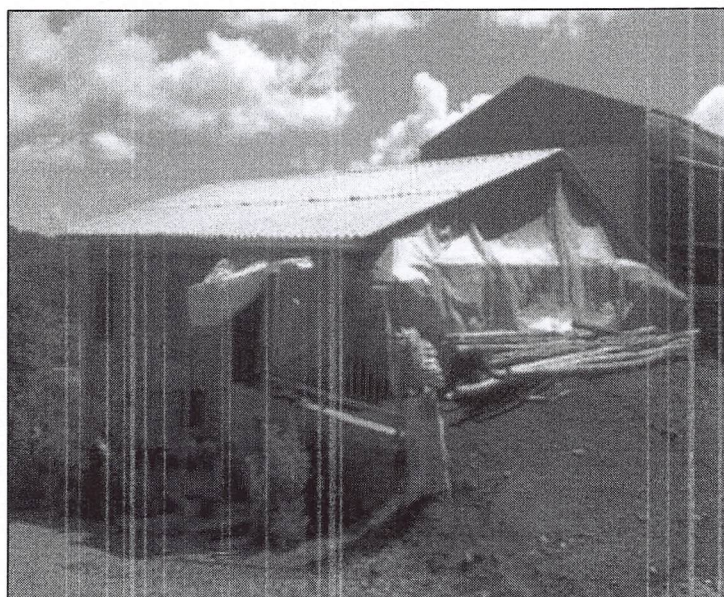
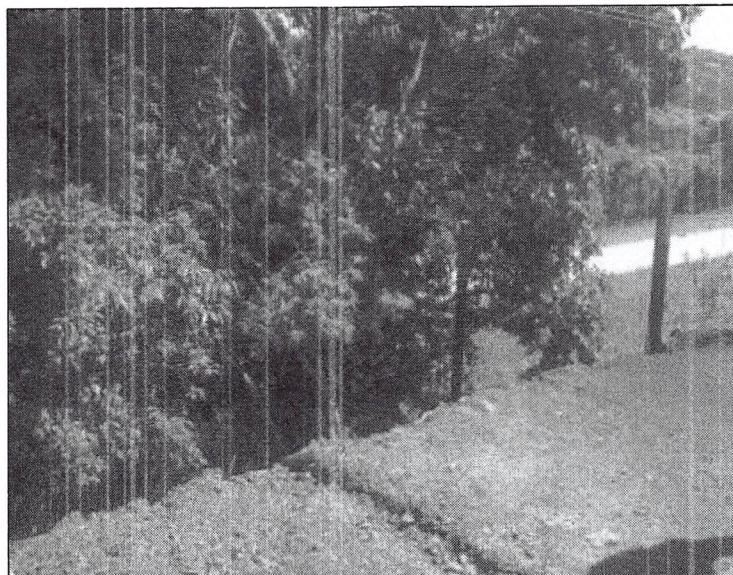
A implantação da edificação no Lote 01 (Figura 6.2) não trouxe consequências ao talude, contudo a escavação e instalação do respectivo sistema de fossa filtro, comprometeu a estabilidade do talude do fundo do Lote e com o seu uso tende a acentuar as sobrecargas devido à carga concentrada do reservatório da fossa e a consecutivo acúmulo de água no solo originado pelo efeito de percolação. Como recomendação de remediação, deve-se reestabelecer a estabilidade do talude, cabendo o ônus ao atual proprietário.

Figura 6.2 - Vista lateral da edificação do Lote 1 da Quadra C.

**Figura 6.3 - Vista da parte superior do talude de fundo do Lote 1 da Quadra C.**

Como medida preventiva recomenda-se a criação, com sua averbação junto a matrícula do imóvel, de uma faixa não edificante no fundo deste lote, devendo esta estender-se da divisa de fundo ao limite da edificação existente.

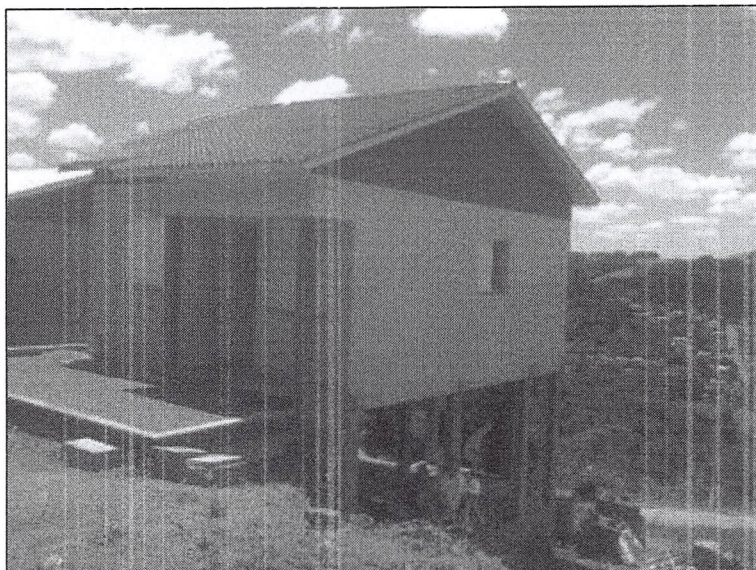
A implantação da edificação no Lote 03 não comprometeu o talude. Porém o talude existente no fundo do lote pode ter sua estabilidade comprometida se for ocupado de maneira precária.

**Figura 6.4 - Vista lateral da edificação do Lote 03 da Quadra C.**

Como medida preventiva recomenda-se a criação, com sua averbação junto a matrícula do imóvel, de uma faixa não edificante no fundo deste lote, devendo esta, estender-se da divisa de fundo ao limite da edificação existente.

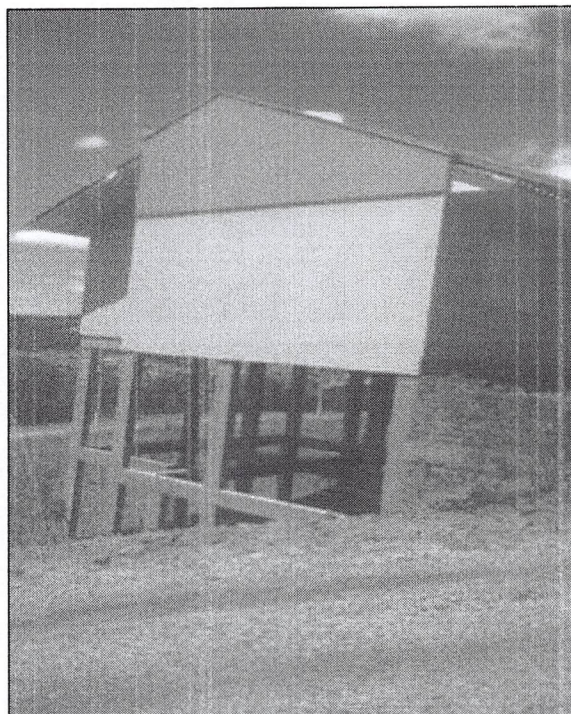
A implantação da edificação no Lote 05 não comprometeu o talude, porém o talude existente no fundo pode ter sua estabilidade comprometida se for ocupado de maneira precária.

**Figura 6.5 - Vista lateral da edificação do Lote 05 da Quadra C.**

Como medida preventiva recomenda-se a criação, com sua averbação junto a matrícula do imóvel, de uma faixa não edificante no fundo deste lote, devendo esta abranger da divisa de fundo ao limite da edificação existente.

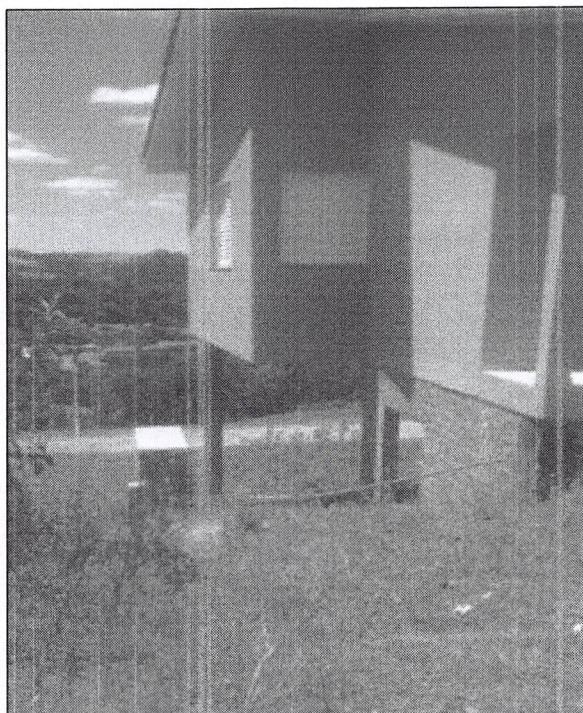
A implantação da edificação no Lote 10 não comprometeu o talude, porém o talude existente no fundo do lote pode ter sua estabilidade comprometida se for ocupado de maneira precária.

**Figura 6.6 - Vista da implantação da edificação do Lote 10**

Como medida preventiva recomenda-se a criação, com sua averbação junto a matrícula do imóvel, de uma faixa não edificante no fundo deste lote, devendo esta abranger da divisa de fundo ao limite da edificação existente.

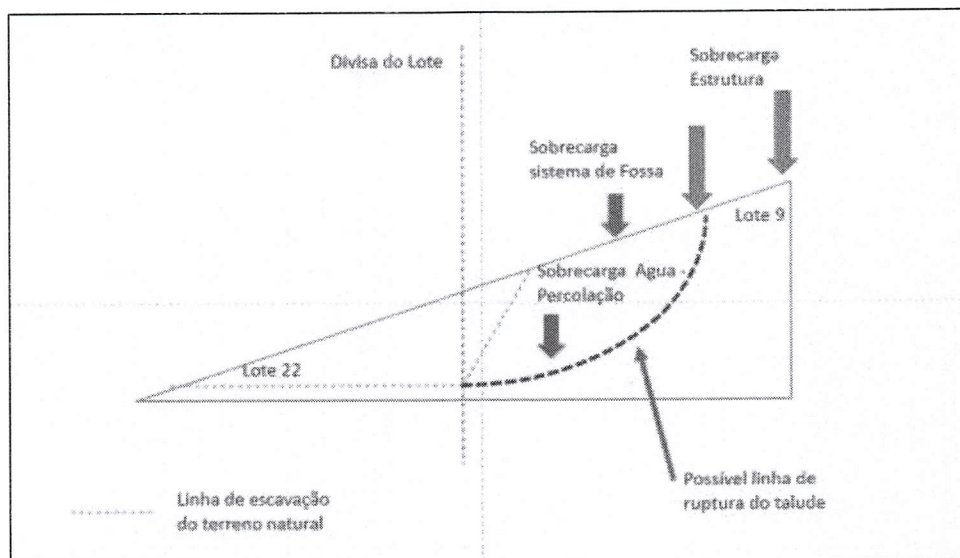
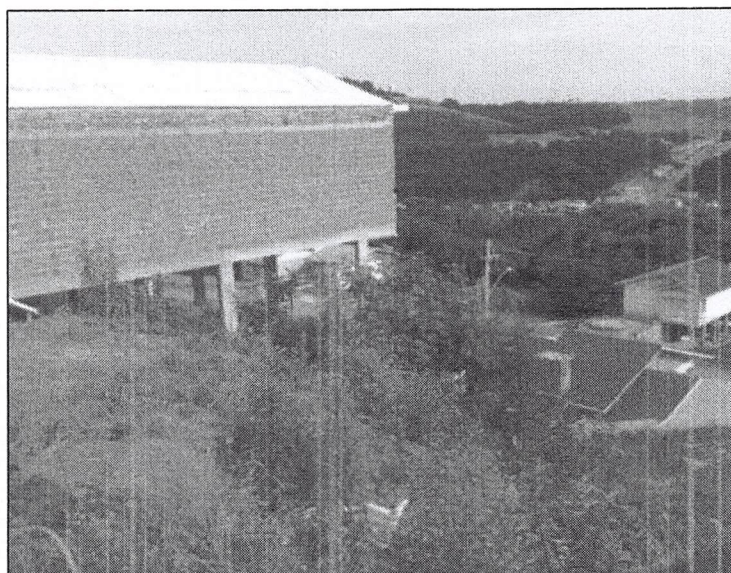
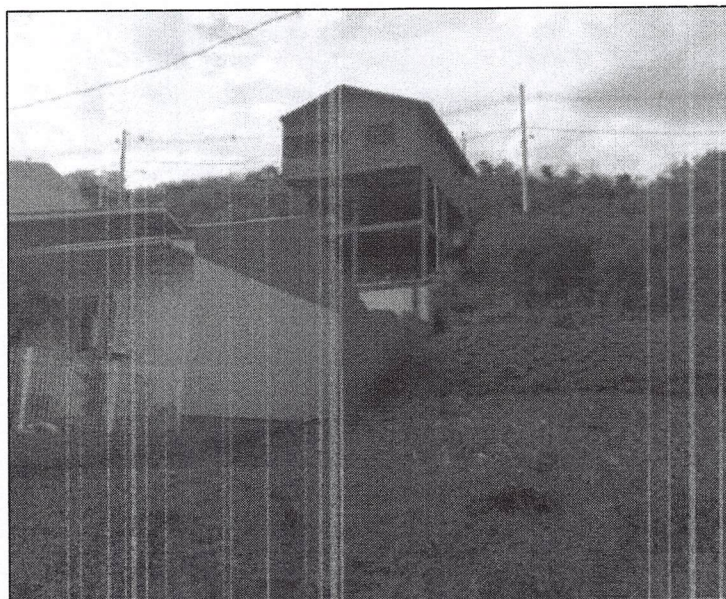
A implantação da edificação no Lote 9 acentuou a sobrecarga na parte superior do talude e com a recente implantação do sistema de fossa filtro, comprometeu a integridade do maciço terroso. Na medida em que o referido sistema entrar em operação acentuará as sobrecargas devido à carga concentrada do reservatório da fossa e o posterior acúmulo de água no solo originado pelo efeito de percolação.

A implantação da edificação no Lote 22, especialmente com as escavações no pé do talude para a recente construção de um anexo no fundo do terreno (divisa com o Lote 9), acentuou a condição de instabilidade do mesmo, conforme desenho esquemático abaixo:

Figura 6.7 - Desenho esquemático da situação do talude entre os Lotes 9 e 22 da quadra F.

Figura 6.8 - Vista superior do talude, com destaque para a edificação do Lote 9.

**Figura 6.9 - Vista inferior do talude, com destaque para a edificação do Lote 22.**

Com base no exposto acima, explicita-se o **risco de deslizamento do talude e da edificação do Lote 9, com possibilidade de soterramento parcial da edificação do Lote 22.** Assim, recomenda-se:

Após a remoção da edificação recomenda-se, por fim, o imediato plantio de gramíneas por sementeira para evitar a infiltração de água no solo.

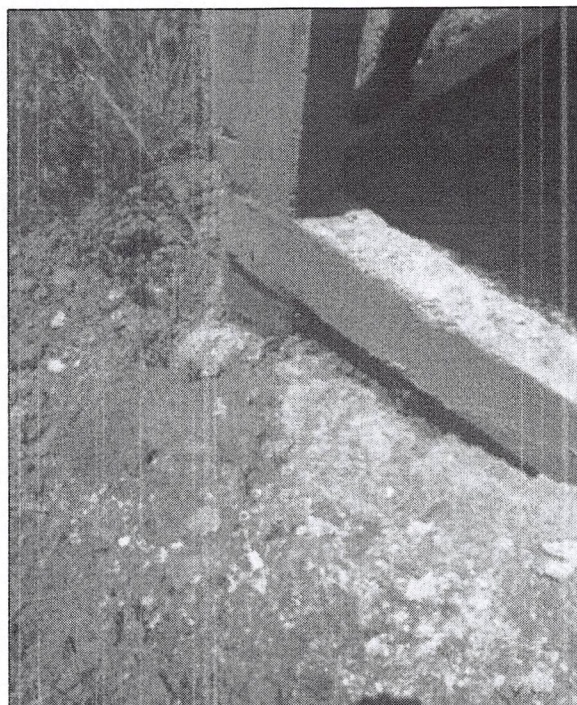
- pilares fora de prumo, em aproximadamente 2,5 cm, para o lado mais desfavorável para a estrutura;
- excentricidade entre o pescoço da sapara e os pilares de suporte da estrutura, na ordem de 2,5cm;
- armaduras expostas e falhas de concretagem generalizadas.

Por fim, devido a deficiência da drenagem da Rua 8 de Março, observou-se o carreamento do material sob as vigas de travamento da fundação, o que acentua a condição insegura da estrutura.

**Figura 6.12 - Vista do encontro entre as vigas da fundação e um dos pescoços da sapata, evidenciando a excentricidade e carreamento do solo, para a edificação do Lote 3.**

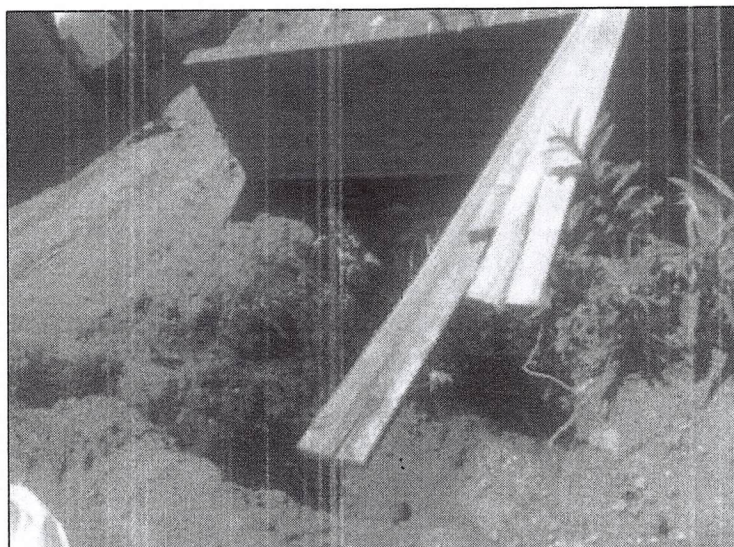
**Figura 6.14 - Vala aberta na frente da obra do Lote 7.**

Recomenda-se também a manutenção da paralisação desta obra, até que as recomendações do Capítulo 7 deste relatório, para a Quadra G, sejam implementadas, sendo a principal a implantação de uma estrutura de arrimo dimensionada para estabilizar o talude na divisa entre todos os lotes com frente na Rua 8 de Março e os, com frente na Rua Padre Sérgio Calza.

Como medida preventiva recomenda-se a criação, com sua averbação junto à matrícula do imóvel, de uma faixa não edificante no fundo destes lotes, devendo esta abranger da divisa de fundo ao limite da edificação existente.

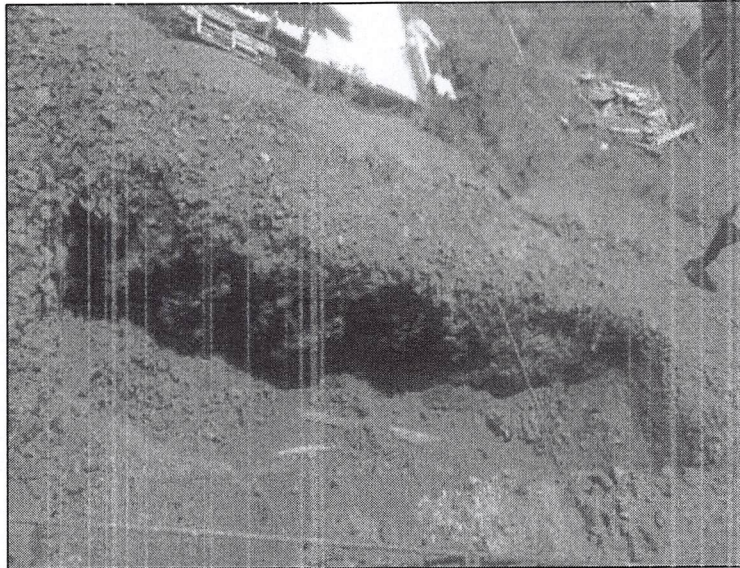
**Figura 6.15 - Vala para implantação de sistema de fossa filtro, aberta nos fundos do terreno do Lote 8.**

Recomenda-se também a manutenção da paralisação desta obra, até que as recomendações do Capítulo 7 deste relatório, para a Quadra G, sejam implantadas, sendo a principal delas a implantação de uma estrutura de arrimo dimensionada para estabilizar o talude na divisa entre todos os Lotes com frente na Rua 8 de Março e os com frente na Rua Padre Sérgio Calza.

Como medida preventiva recomenda-se a criação, com sua averbação junto a matrícula do imóvel, de uma faixa não edificante no fundo destes lotes, a jusante, devendo esta estender-se da divisa de fundo ao limite da edificação existente.

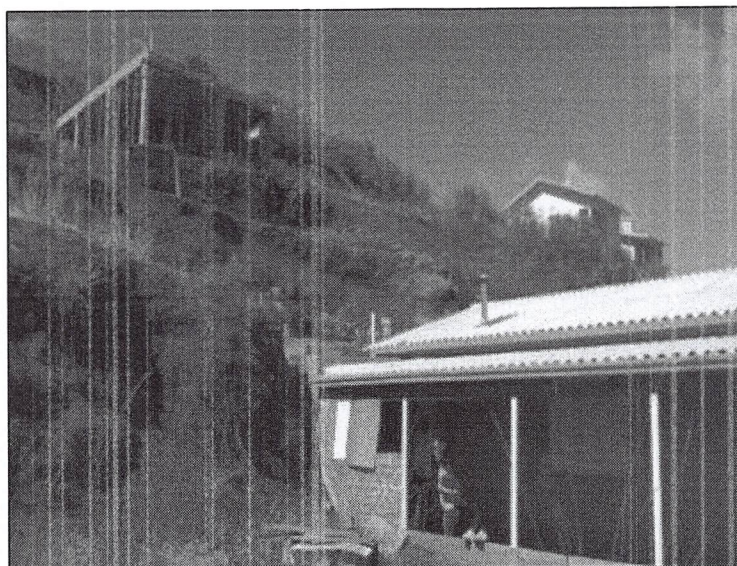
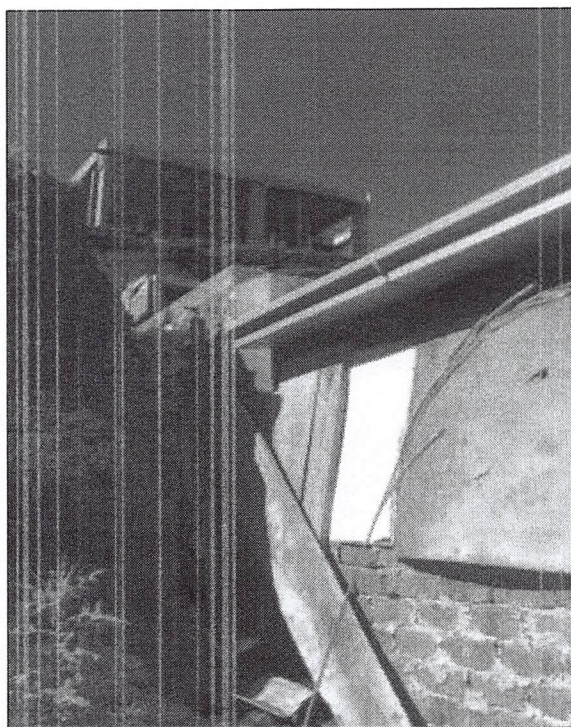
A implementação da edificação no Lote 17 não comprometeu o talude a medida que toda a edificação está trabalhando como estrutura de arrimo. Entretanto existe o risco de deslizamento, de pequenas proporções, devido a existência de bermas entre a construção do Lote 14 da quadra G, podendo atingir a estrutura sobre o seu telhado. Não existe a necessidade de desocupação imediata, mas medidas de contenção do Capítulo 7 deste relatório, para a Quadra G, deverão ser implantadas, sendo a principal delas a implantação de uma estrutura de arrimo dimensionada para estabilizar o talude na divisa entre todos os Lotes com frente na Rua 8 de Março e os com frente na Rua Padre Sérgio Calza.

Figura 6.16 - Vista lateral da edificação do Lote 17.

Figura 6.17 - Detalhe das condições do talude escavado nos fundos do Lote 17.

Como medida preventiva recomenda-se a criação, com sua averbação junto a matrícula do imóvel, de uma faixa não edificante no fundo destes lotes, tanto a jusante devendo esta abranger da divisa de fundo ao limite da edificação existente.

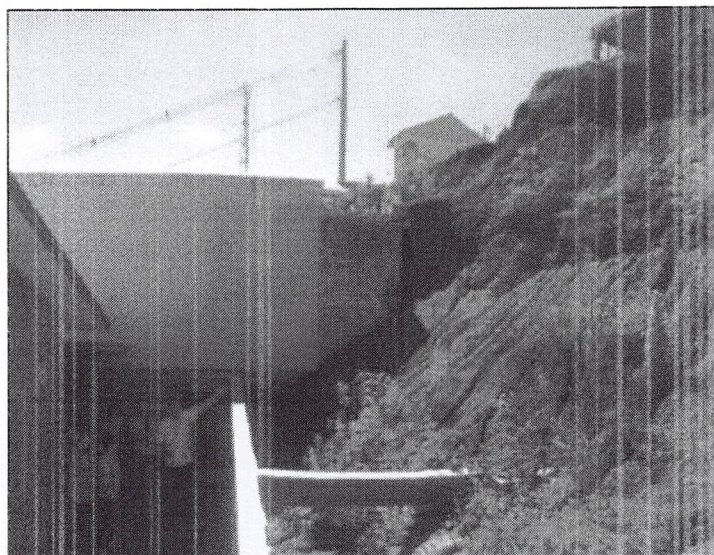
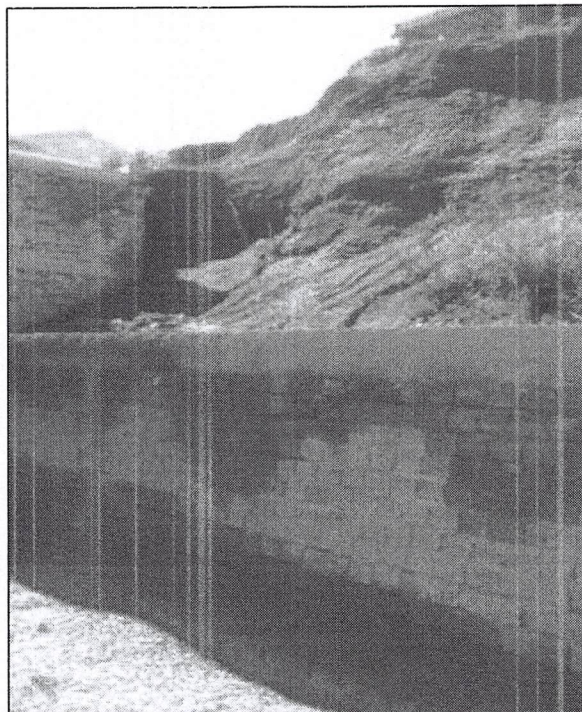
- - o carreamento de solo fruto da desagregação da alteração de rocha;
- - a surgência de água, fruto da percolação d'água que infiltra nos terrenos acima e na Rua 8 de Março.

**Figura 6.18 - Vista parcial do talude e do muro arrimo implantado no Lote 18.**

**Figura 6.19 - Detalhe do solo carreado, gerado a partir da decomposição da rocha, e da umidade, fruto da percolação de água no solo.**

Estes dois fatores devem ser estabilizados com a implementação das medidas de contenção do capítulo 7 deste relatório, para a Quadra G, que deverão ser implantadas.

Como medida preventiva recomenda-se a criação, com sua averbação junto a matrícula do imóvel, de uma faixa não edificante no fundo destes lotes, a jusante, devendo esta abranger da divisa de fundo ao limite da edificação.

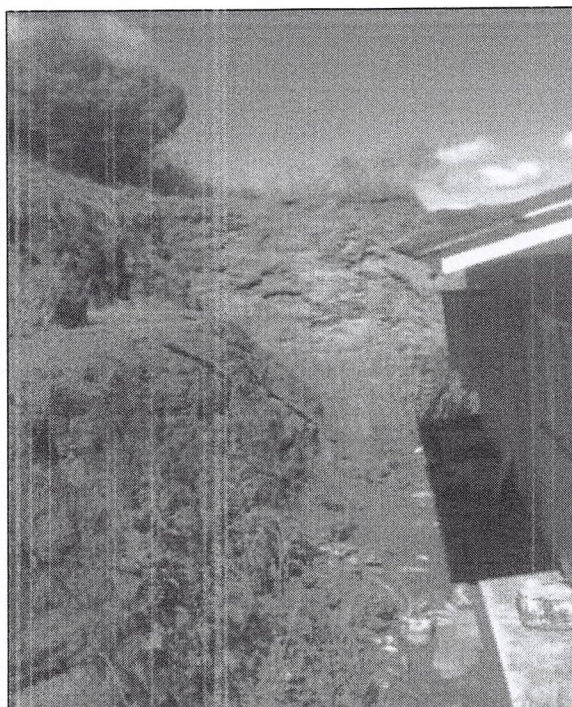
A implementação da edificação no Lote 19 contribuiu negativamente para a estabilidade do talude que, mesmo assim, permanece estável, não sendo necessária uma desocupação imediata. À médio e longo prazo, os fatores de desagregação e percolação de água poderão comprometer a estabilidade, provocando deslizamentos. Estes dois fatores devem ser estabilizados com a implementação das medidas de contenção do Capítulo 7 deste relatório, para a Quadra G, a serem implantadas.

**Figura 6.20 - Vista da escavação do talude para a implantação da edificação do Lote 19.**

Como medida preventiva recomenda-se a criação, com sua averbação junto a matrícula do imóvel, de uma faixa não edificante no fundo destes lotes, a jusante, devendo esta abranger da divisa de fundo ao limite da edificação existente.

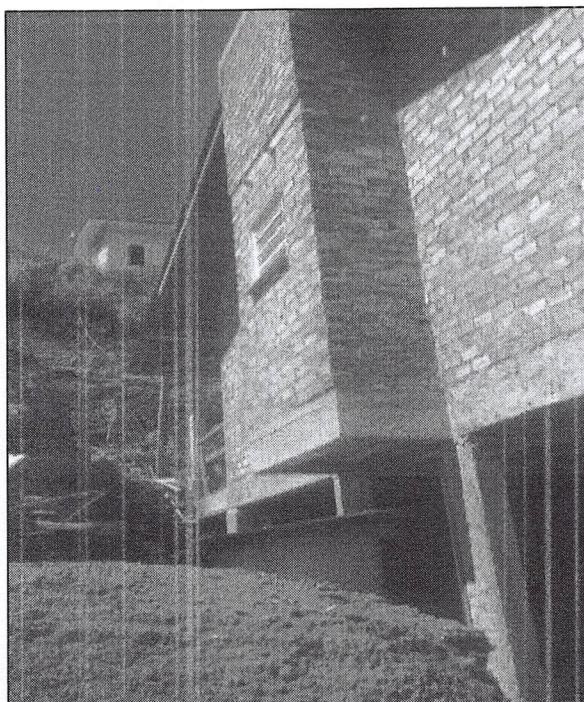
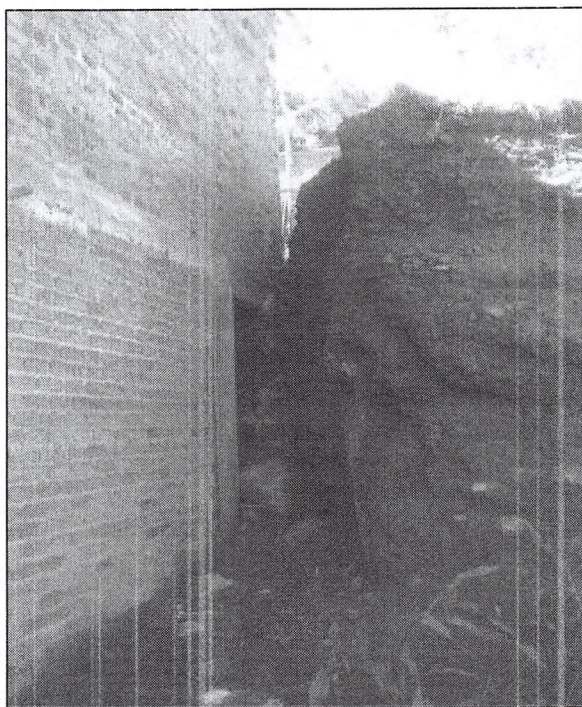
**Figura 6.23 - Vista das condições do talude de fundo após escavação para a implantação da edificação do Lote 25.**

**Figura 6.24 - Detalhe das condições do talude de fundo após escavação para a implantação da edificação do Lote 25.**

A construção encontra-se semi-acabada e já ocupada. Recomenda-se que a mesma seja desocupada somente durante a implantação da estrutura de arrimo prevista no capítulo 7 deste relatório.

Como medida preventiva recomenda-se a criação, com sua averbação junto à matrícula do imóvel, de uma faixa não edificante no fundo destes Lotes, tanto a jusante devendo esta abranger da divisa de fundo ao limite da edificação existente.

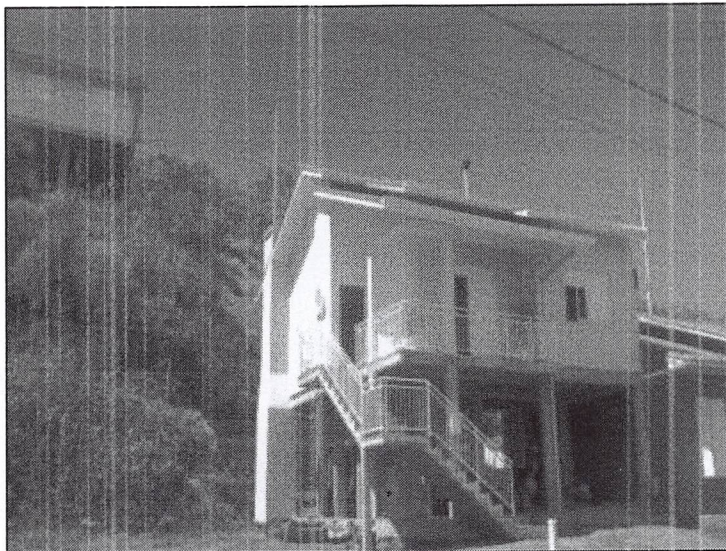
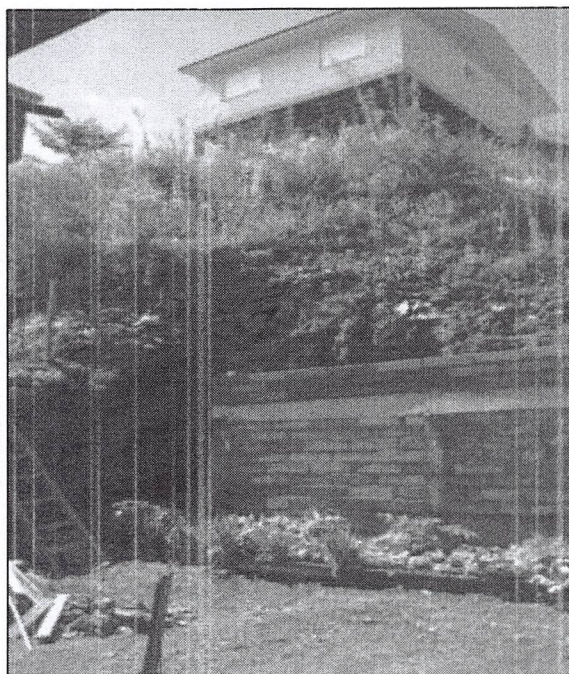
**Figura 6.25 - Vista frontal da edificação do Lote 29.**

**Figura 6.26 - Vista das condições do talude de fundo após escavação para a implantação de muro de arrimo nos fundos da edificação do Lote 29.**

Sugere-se também que a edificação seja desocupada somente durante a implantação da estrutura de arrimo prevista no Capítulo 7 deste relatório.

Como medida preventiva recomenda-se a criação, com sua averbação junto a matrícula do imóvel, de uma faixa não edificante no fundo destes lotes, a jusante, devendo esta abranger da divisa de fundo ao limite da edificação existente.

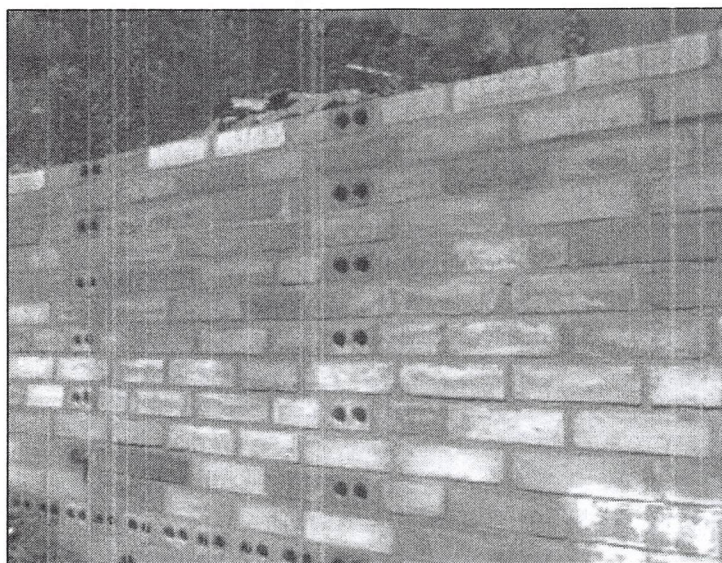
A implementação da edificação no Lote 30 contribuiu negativamente para a estabilidade do talude, que mesmo assim permanece estável devido a implantação de estrutura de arrimo nos fundos, portanto não sendo necessária uma desocupação imediata. À médio e longo prazo, os fatores de desagregação, já se mostram visíveis pois as escavações laterais estão muito próximas da edificação e projetam solo desagregado sobre os passeios da edificação. Juntamente, com a percolação de água, poderão comprometer a estabilidade, provocando deslizamentos. Estes dois fatores devem ser estabilizados com a implementação das medidas de contenção expressos no Capítulo 7 deste relatório, para a Quadra G, as quais deverão ser implantadas.

**Figura 6.27 - Detalhe da implantação de muro de arrimo nos fundos da edificação do Lote 30.**

A construção se encontra semi-acabada e já ocupada. Recomenda-se que a mesma seja desocupada somente durante a implantação da estrutura de arrimo prevista no Capítulo 7 deste relatório.

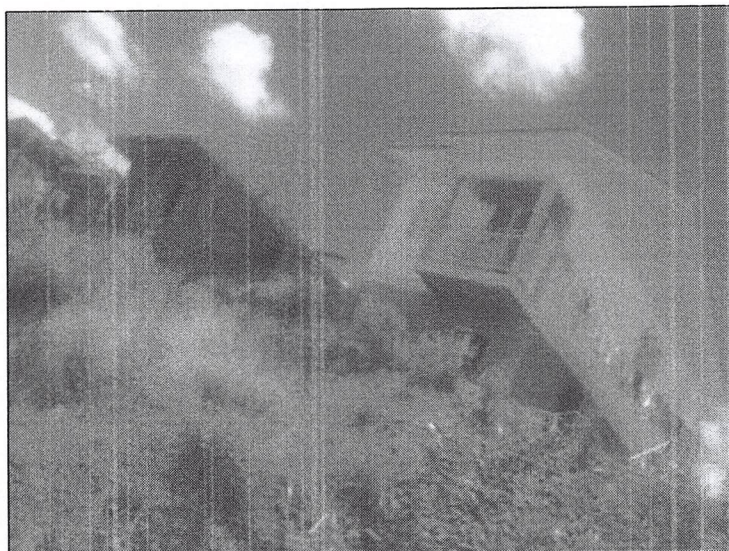
A implantação da edificação no Lote 01 não comprometeu o talude, apenas contribuindo com a sobrecarga no talude que, diminuem a estabilidade do mesmo. Se fará necessário conforme recomendações do Capítulo 7 deste relatório, para a Quadra H, a implantação de uma estrutura de arrimo dimensionada para a estabilizar o talude na divisa entre todos os lotes com frente na Rua 8 de Março e os, com frente na Rua Padre Sérgio Calza.

**Figura 6.29 - Vista da implantação da edificação do Lote 01.**

Igualmente, como medida preventiva, recomenda-se a criação, com sua averbação junto a matrícula do imóvel, de uma faixa não edificante no fundo destes lotes, a jusante, devendo esta abranger da divisa de fundo ao limite da edificação existente.

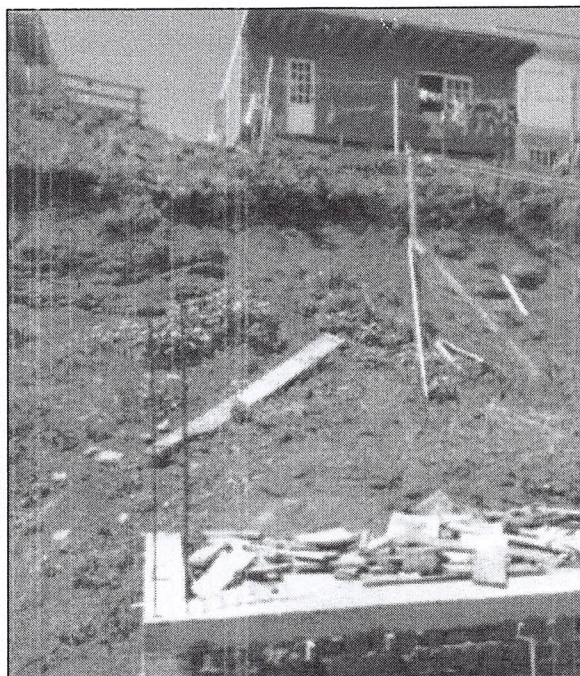
A edificação foi implantada parcialmente (apenas o primeiro piso) estando parte sobre terreno escavado, em sua parcela junto à rua, e parte, em terreno possivelmente aterrado, no fundo do lote, estando toda a edificação apoiada diretamente no solo. Dentre as edificações da parte superior da Quadra H, esta é a que mais se projeta para o fundo do terreno em um local com declividade expressiva.

O sistema de fossa-filtro foi implantado junto a Rua 8 de Março. Portanto, sob a edificação, ocorrerão os efeitos de percolação das águas do sumidouro, fato que pode acentuar, com o tempo, uma condição insegura para esta edificação.

Igualmente, a edificação apresenta vícios construtivos, os quais devem ser melhor avaliados para a continuidade da obra.

**Figura 6.30 - Vista das condições do talude de fundo após implantação da edificação do Lote 02.**

Com base no exposto acima, explicita-se o **risco de colapso da edificação do Lote 2**. Assim, recomenda-se:

- A imediata desocupação do imóvel.
- A reavaliação da condição de implantação da edificação do Lote 2 onde, para referida avaliação, deverá ser apresentados:
  - o projeto e as memórias de cálculo da edificação;
  - projeto e histórico de implantação do sistema de fossa-filtro
  - histórico de intervenções reparatórias já realizadas na edificação;
  - projeto de fundação com a referida sondagem e ART e
  - o laudo de vistoria das excentricidades dos pilares.

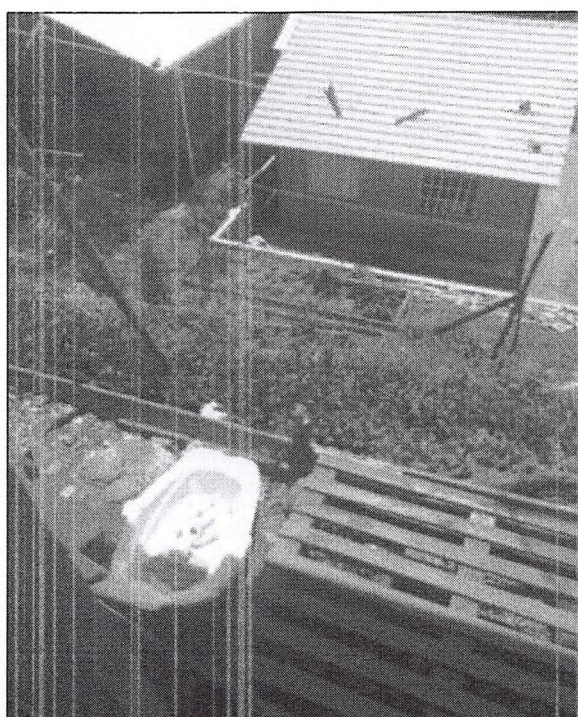
**Figura 6.31 - Vista superior do talude da edificação do Lote 2.**

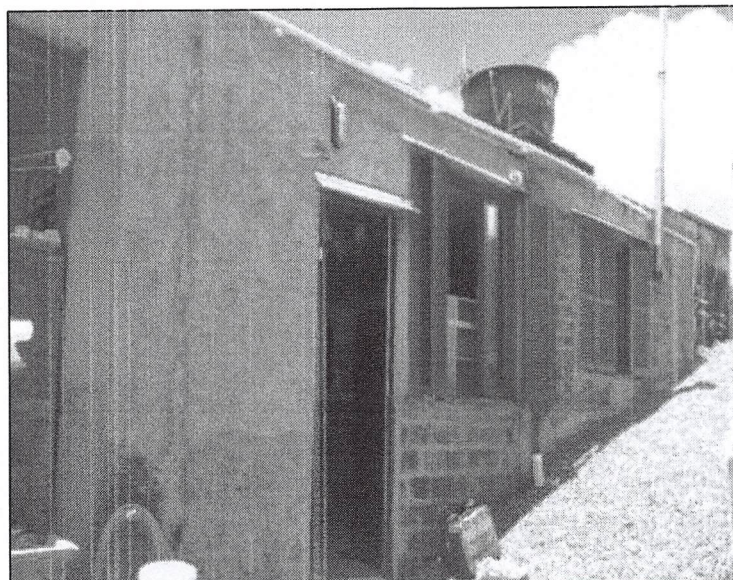
A edificação no Lote 03 não comprometeu o talude. Houve, contudo, a continuidade da obra com a implantação de uma estrutura de contenção para o aproveitamento do pátio e instalação do sistema de fossa filtro. Com isto, acentuaram-se as sobrecargas no talude existente no fundo do lote, contribuindo negativamente com sua estabilidade.

**Figura 6.32 - Vista lateral da edificação do Lote 3.**

Recomenda-se a paralisação de obras, qualquer natureza, nos fundos deste lote até que as recomendações do Capítulo 7 deste relatório, para a Quadra H, sejam implantadas, tais como uma estrutura de arrimo dimensionada para estabilizar o talude na divisa entre todos os Lotes com frente na Rua 8 de Março e os com frente na Rua Padre Sérgio Calza.

Como medida preventiva recomenda-se a criação, com sua averbação junto a matrícula do imóvel, de uma faixa não edificante no fundo destes Lotes, a jusante, devendo esta abranger da divisa de fundo ao limite da edificação existente.

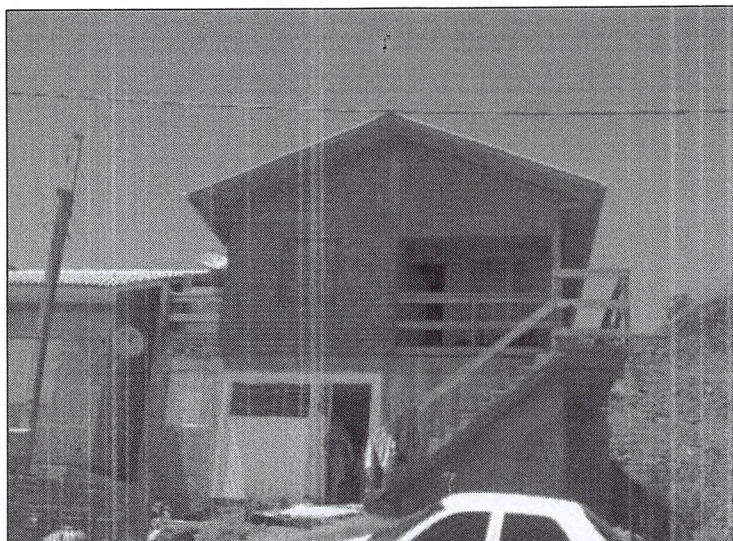
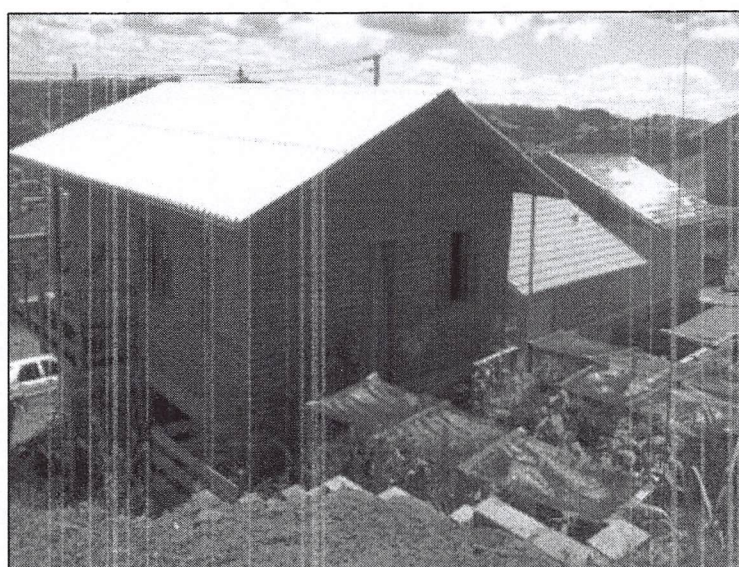
A implementação da edificação no Lote 08 contribuiu negativamente para a estabilidade do talude, que mesmo assim permanece estável, não sendo necessária uma desocupação. Também deverá ser prevista uma estrutura de contenção, conforme previsto no Capítulo 7 deste relatório, para a Quadra H.

**Figura 6.33 - Vista frontal da edificação do Lote 8.**

**Figura 6.34 - Vista posterior da edificação do Lote 8.**

Como medida preventiva recomenda-se a criação, com sua averbação junto a matrícula do imóvel, de uma faixa não edificante no fundo destes Lotes, a jusante, devendo esta abranger da divisa de fundo ao limite da edificação existente.

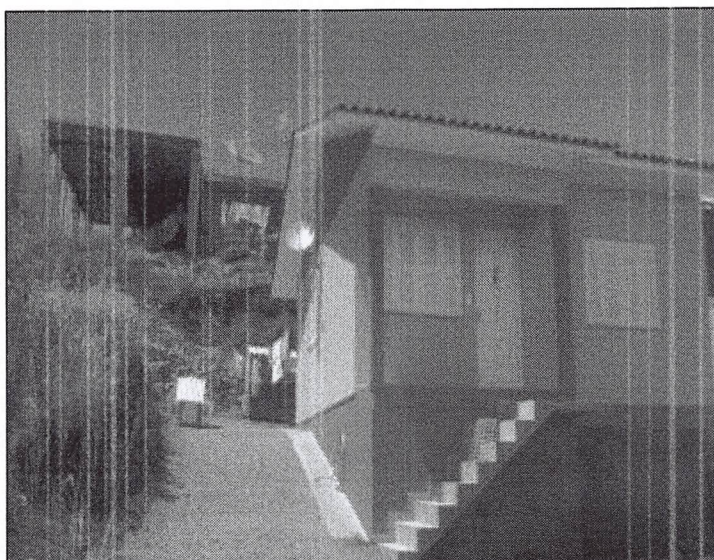
A implementação da edificação no Lote 10 contribuiu negativamente para a estabilidade do talude, que mesmo assim permanece estável, não sendo necessária uma desocupação. Também deverá ser prevista uma estrutura de contenção, conforme previsto no Capítulo 7 deste relatório, para a Quadra H.

**Figura 6.35 - Vista frontal da edificação do Lote 10.**

Como medida preventiva recomenda-se a criação, com sua averbação junto a matrícula do imóvel, de uma faixa não edificante no fundo destes lotes, a jusante, devendo esta estender-se da divisa de fundo ao limite da edificação existente.

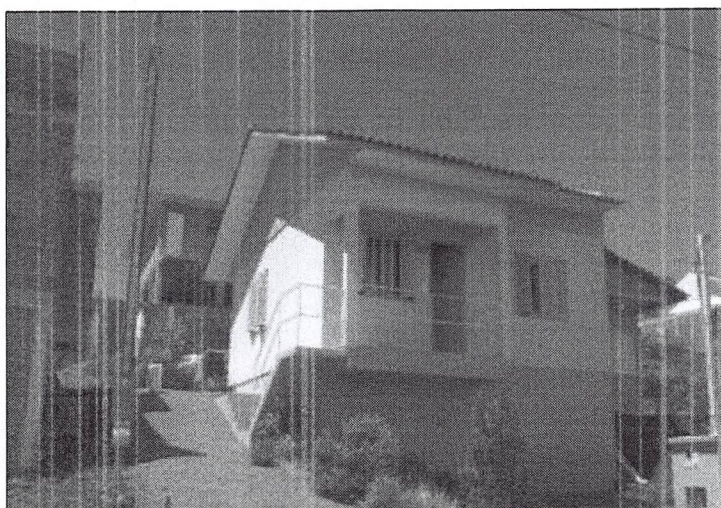
A implementação da edificação no Lote 13 contribuiu negativamente para a estabilidade do talude, que mesmo assim permanece estável, não sendo necessária uma desocupação. Também deverá ser prevista uma estrutura de contenção, conforme previsto no Capítulo 7 deste relatório, para a Quadra H. Como medida preventiva recomenda-se a criação, com sua averbação junto à matrícula do imóvel, de uma faixa não edificante no fundo destes Lotes, a jusante, devendo esta abranger da divisa de fundo ao limite da edificação existente.

**Figura 6.36 - Vista frontal da edificação do Lote 13.**

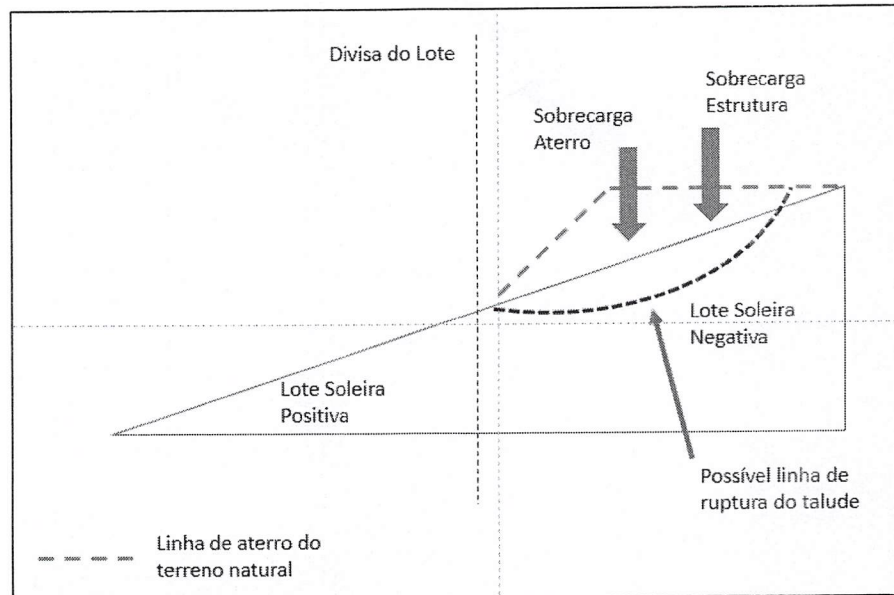
1. **Terrenos em soleira negativa:** Foram implantados ou sobre aterros, que acentuam a declividade do talude gerado após a ocupação, ou sobre pilares. Em ambos os casos existe uma sobrecarga aplicada sobre o talude, contribuindo negativamente na estabilidade do talude (Figura 7.1).

Figura 7.1 – Desenho esquemático das sobrecargas em terrenos de soleira negativa.
