## PROJETO DE LEI Nº 032, DE 30 DE MARÇO DE 2021.

# MURO DE CONTENÇÃO

Entre Lotes n.º 01 a 05 e 08 a 12  
Quadra H  
Loteamento Santa Rita

**RELATÓRIO FINAL**

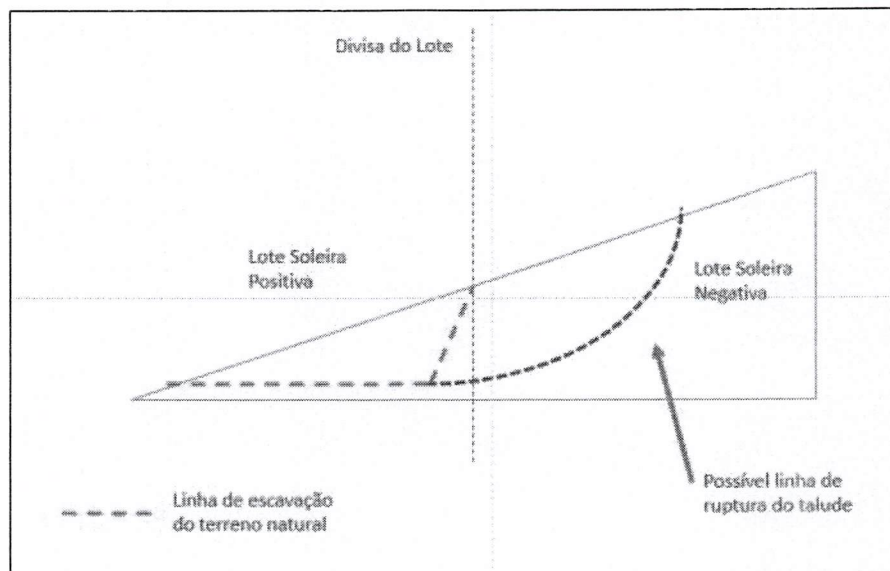
2. **Terrenos de soleira positiva:** Foram implantados em cortes, que acentuam a declividade do talude gerado no fundo do terreno. Em algumas das edificações houveram preocupações com a implantação de estruturas de arrimo, mas em geral, sem dimensionamento, ancoragem ou rigor construtivo necessários nestas situações.

Figura 7.2 – Desenho esquemático dos efeitos em escavações em terrenos de soleira positiva.

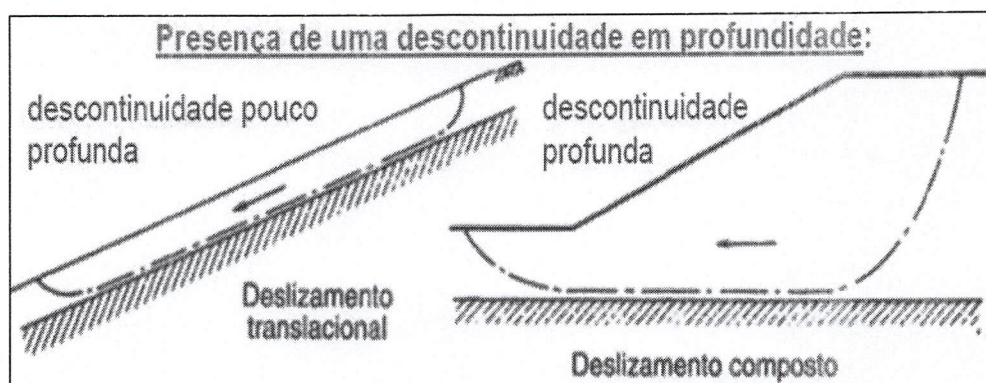
A disposição espacial das referidas camadas pode representar descontinuidades físicas nas rochas, aumentando a possibilidade de deslizamentos na interface (Figura 7.4).

Figura 7.4 – Desenho esquemático dos efeitos de deslizamentos provocados por descontinuidade.

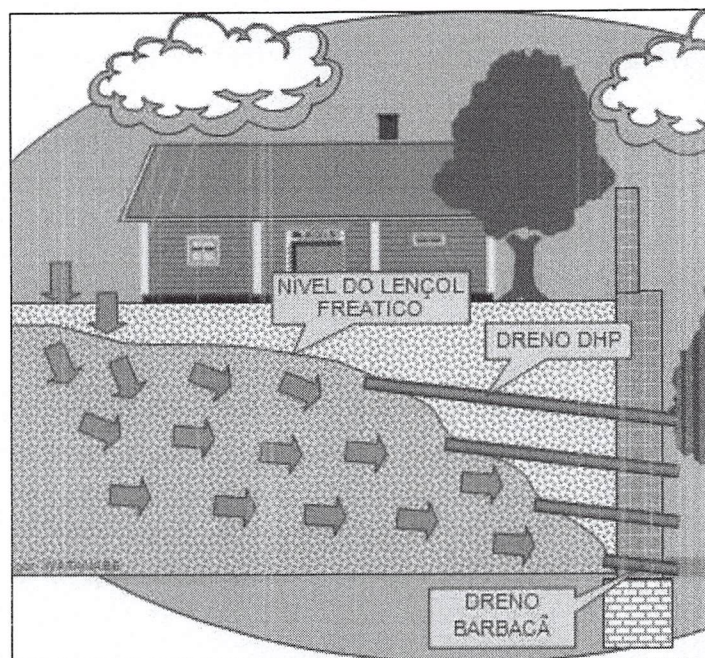
**Figura 7.5 – Desenho esquemático dos sistemas de drenos que devem estar presentes nas estruturas de arrimo.**

Todas as soluções de arrimo propostas devem prever sistema de drenagem, composto por drenos horizontais profundos (DHP) em sua parte superior e drenos curtos chamados barbacãs.
