**“Requer informações acerca da obra de pavimentação realizada na Avenida João Domiciano da Costa.”**

Conforme requisição efetuada pela Secretária Municipal de Planejamento Urbano e Meio Ambiente, Sra. Tarsila Maria Sibila Brando Faion, segue relatório da última vistoria efetuada ao local onde foi realizada a obra de Pavimentação Asfáltica de trecho da Avenida João Domiciano da Costa e do trevo de interseção com a Rodovia MG-455 para análise e providências.

Informo que nas datas de 03/10/2025 e 13/10/2025 foram efetuadas novas vistorias ao local onde foram efetuadas as obras de Pavimentação de trecho da Avenida João Domiciano da Costa e do trevo de interseção entre a referida avenida e a MG-455, com finalidade de verificar se os apontamentos realizados em relatório elaborado no último mês de julho foram solucionados.

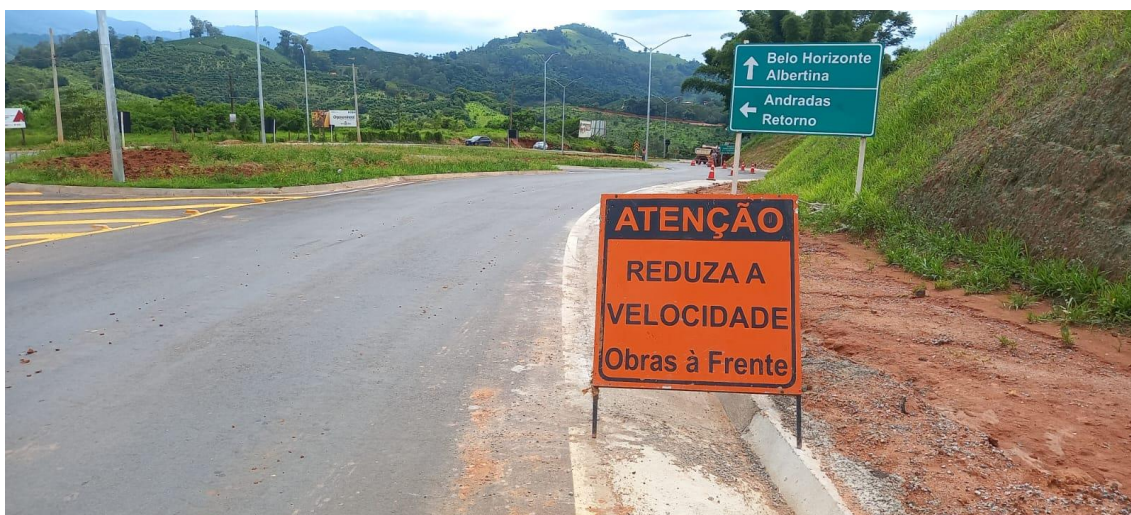
Placa de regulamentação R-07 instalada no início da avenida João Domiciano da Costa. Foto do dia 22 de outubro de 2024.

Foto da mesma placa do dia 29 de janeiro de 2025. Pode-se notar pela foto que a placa já não se encontra mais no poste metálico.
