INDICAÇÃO Nº 028 /2023

ANEXO 2 – FOTOS DO TREVO NA GO – 330 COM GO - 020

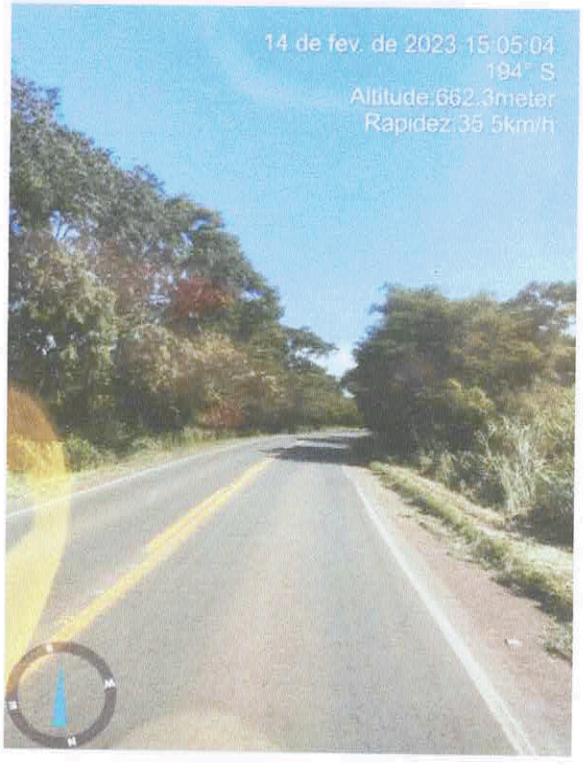
Foto 3: Trevo com descida íngrime na GO - 330 vindo de Urutaí.

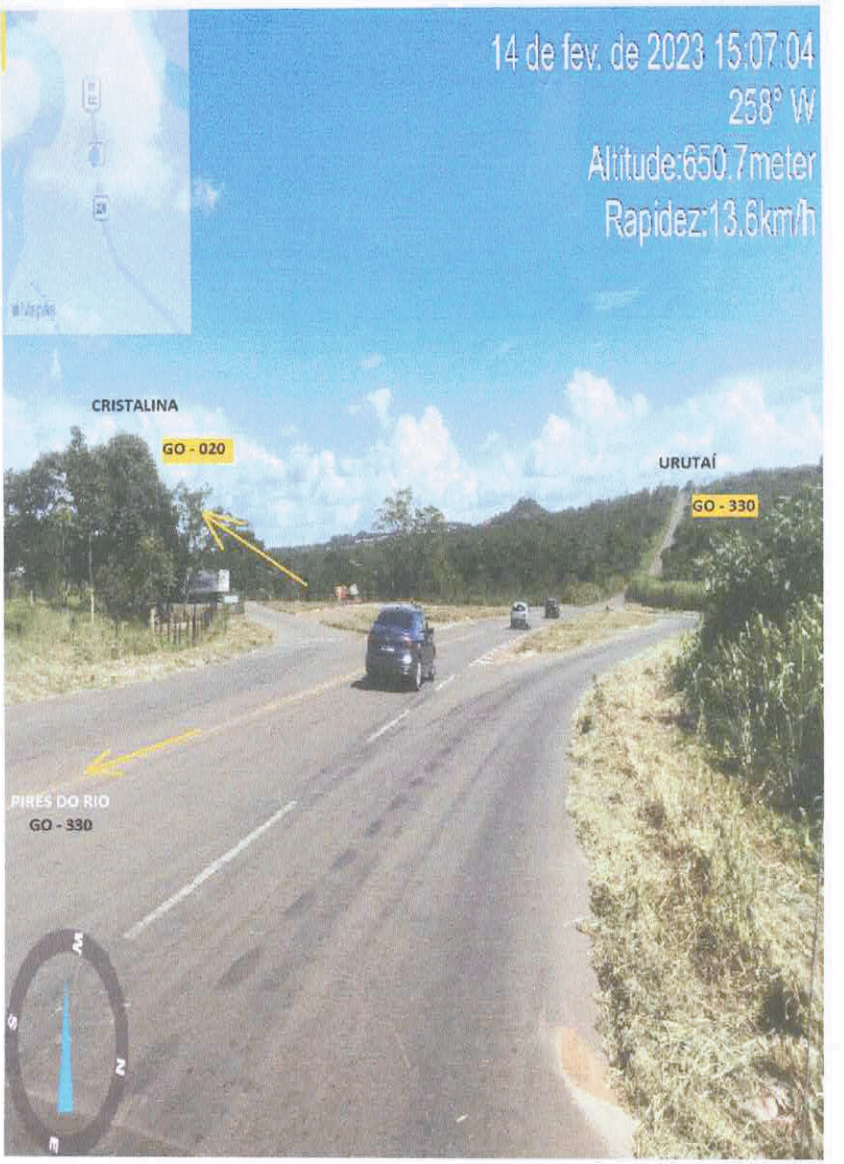
Foto 4: Trevo com descida íngrime na GO - 020 vindo de Cristalina. Trecho de descida mais perigoso de chegada no entroncamento devido a estrada não ter continuidade e finalizar na rótula. Carros e caminhões não conseguem frear na descida e passam direto.

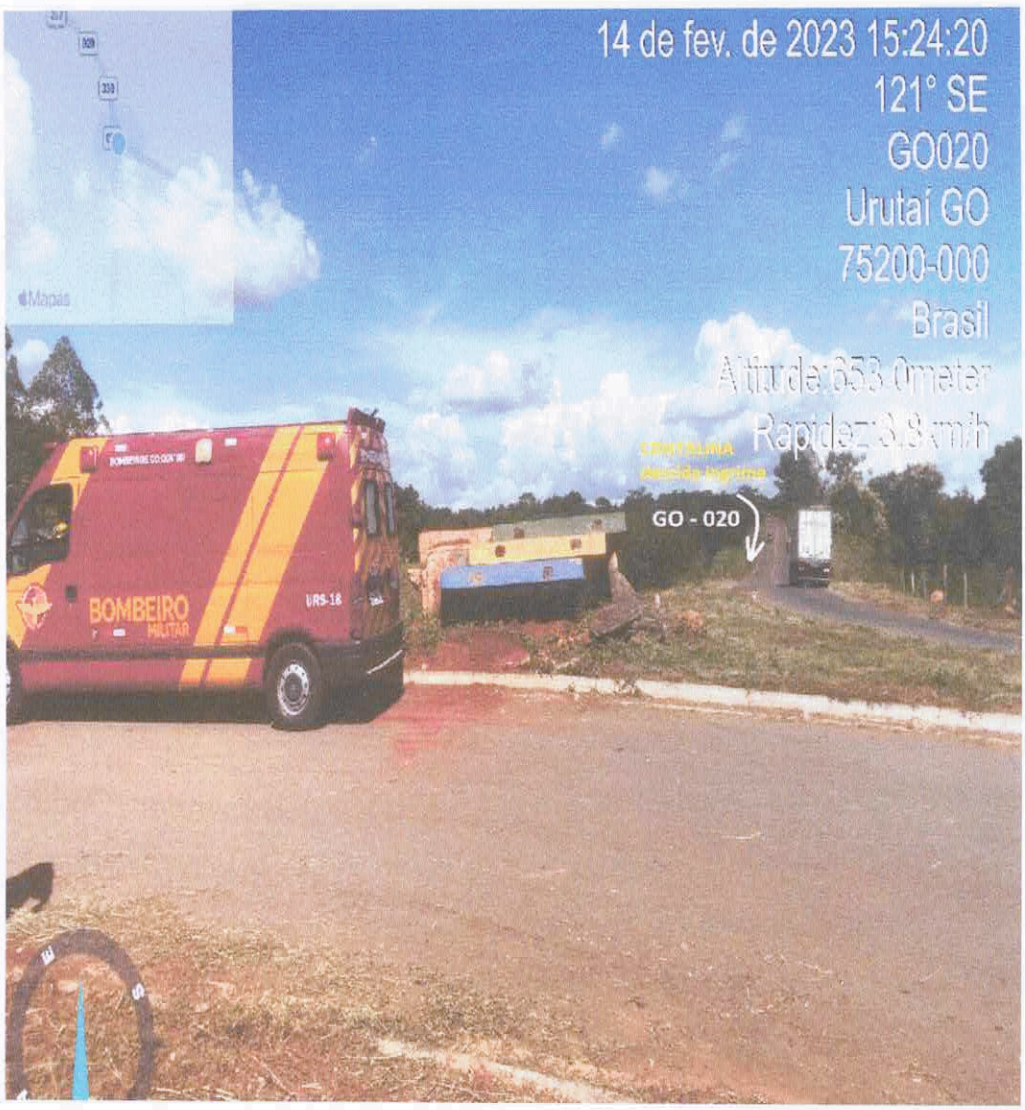
Foto 5: Descida íngrime de Urutaí (GO -330) sentido Pires do Rio, passando pelo trevo na baixada.
