# CÂMARA MUNICIPAL DE PEDRALVA

- que, através do setor de obras, seja refeito o bueiro construído na Rua José Lino Rangel, no Bairro Bela Vista, visto que a forma como o bueiro foi construído não se mostra a mais adequada, uma vez que faz pouco tempo que foi construído e já está sendo destruído pelas águas das chuvas, que infiltra pelas laterais das manilhas e faz com que a terra ao redor seja arrastada pela água, formando buracos, que estão prejudicando a estrada e, com certeza, com as próximas chuvas, poderá prejudicar ainda mais e até mesmo deixar os usuários da via sem acesso; e
- informar quando será realizado o calçamento do trecho da Rua José Lino Rangel que ainda não é calçado, de aproximadamente cem metros.

As fotos que seguem abaixo mostram a situação que se encontra o bueiro construído recentemente na Rua José Lino Rangel, destinado à passagem de água de um lado para o outro da via.

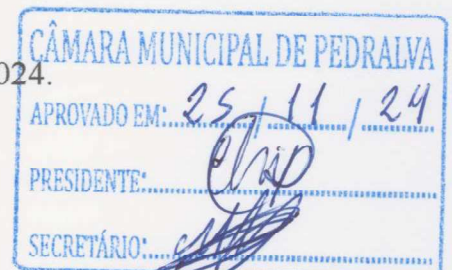
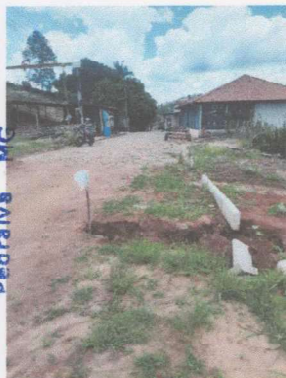
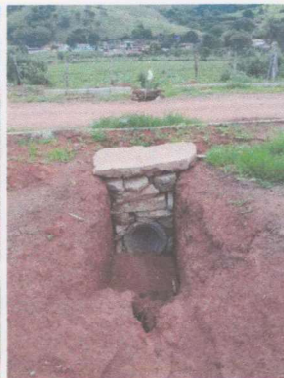
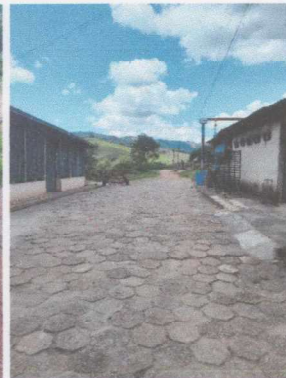
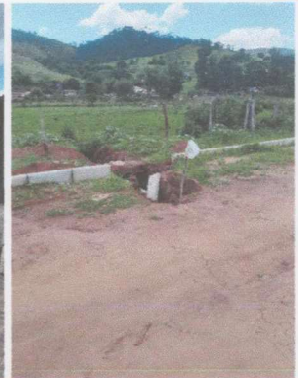
A meu ver, a forma como foi construído não é a mais correta, precisando ser construída caixa na extremidade onde a água entra, para que a água não infiltre nas laterais das manilhas e cause erosão.
