Projeto de Lei nº 1.911/2023

**AUTORIZA O PODER EXECUTIVO MUNICIPAL A PROMOVER A VENDA ATRAVÉS DE LEILÃO PÚBLICO, DE MÁQUINAS, VEÍCULOS E EQUIPAMENTOS DE PROPRIEDADE DO MUNICÍPIO DE LAGOA BONITA DO SUL.**

# Laudo de Avaliação

## Máquinas, Veículos e Equipamentos

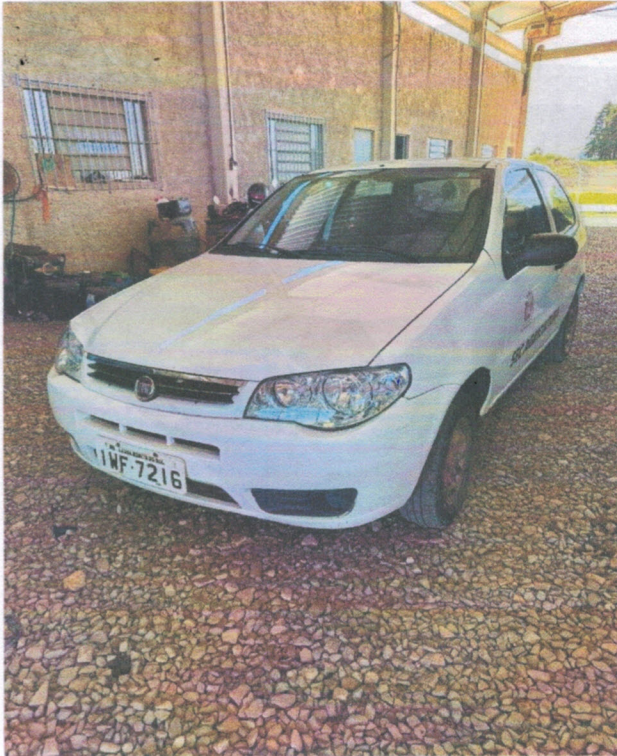
LOTE 01

Veículo em uso, pela quilometragem há um desgaste natural. Possui reparos a serem feitos, sinaleira traseira quebrada, estofamento interno avariado. Possui avarias, riscos, amassados na lataria, para-choques com tricas e riscos.

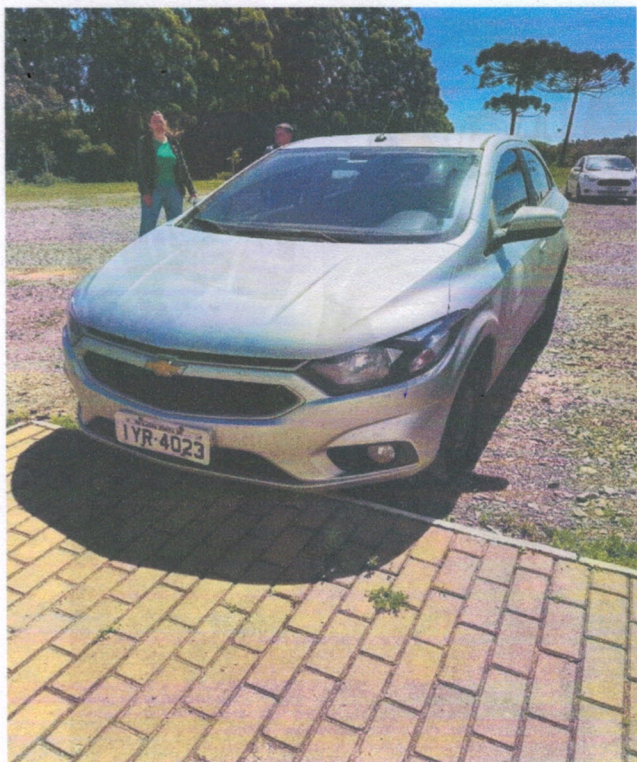
LOTE 02

Veículo em uso, pela quilometragem há um desgaste natural. Possui vazamentos no motor, este em estado regular. Possui avarias, riscos na lataria, para- choques dianteiro e traseiro bastante riscados e o interior em regular estado.

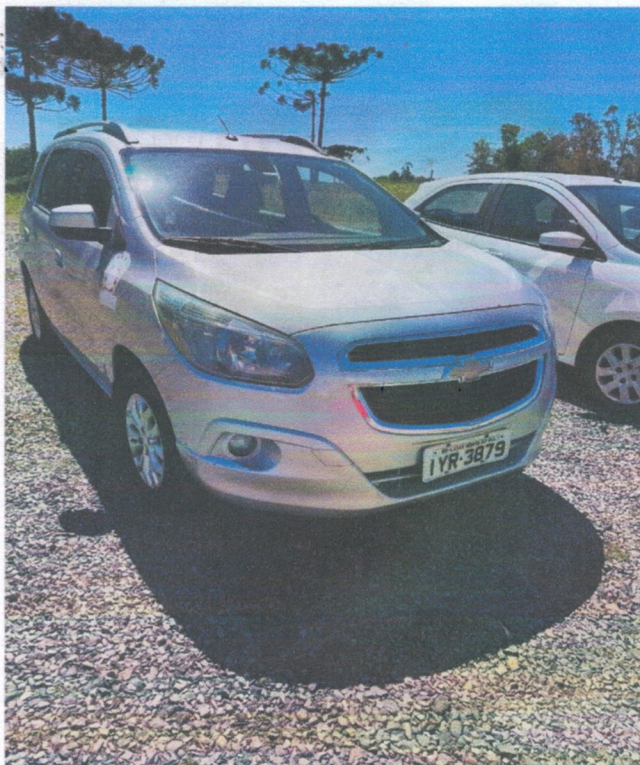
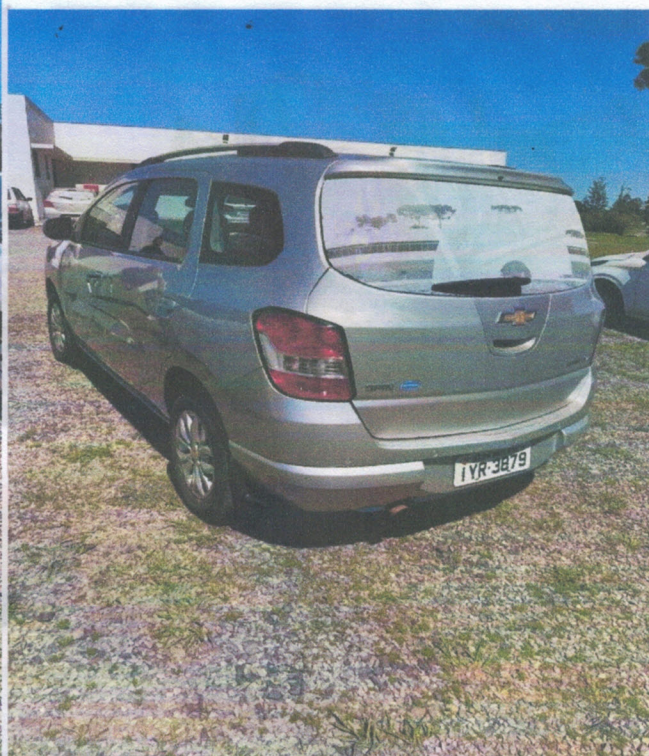
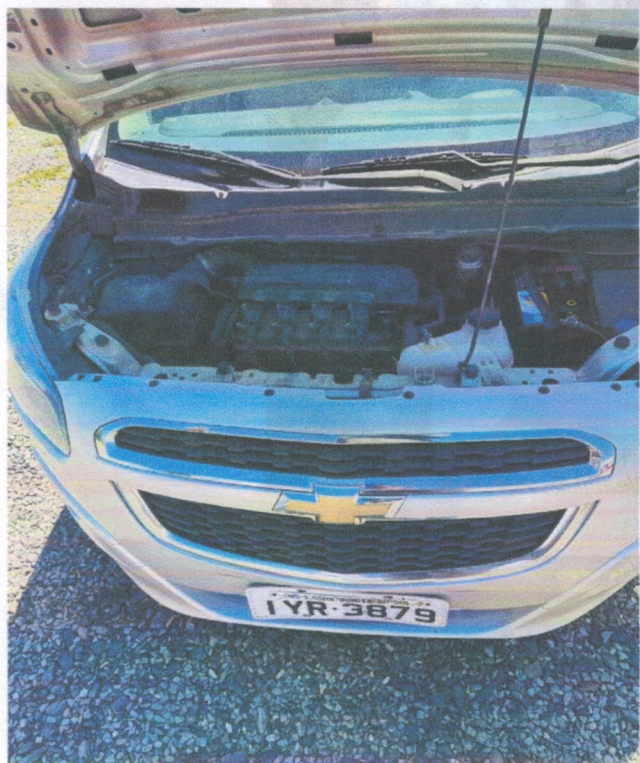
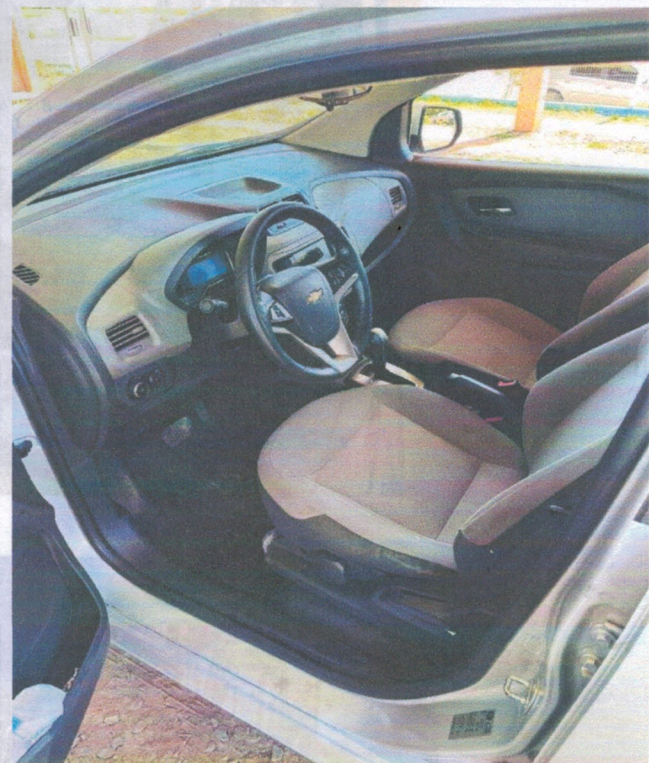
LOTE 04

Veículo em uso, pela horimetro há um desgaste natural, mas o veículo mantém-se em estado regular. Possui vazamentos no motor e no sistema hidráulico, estes em

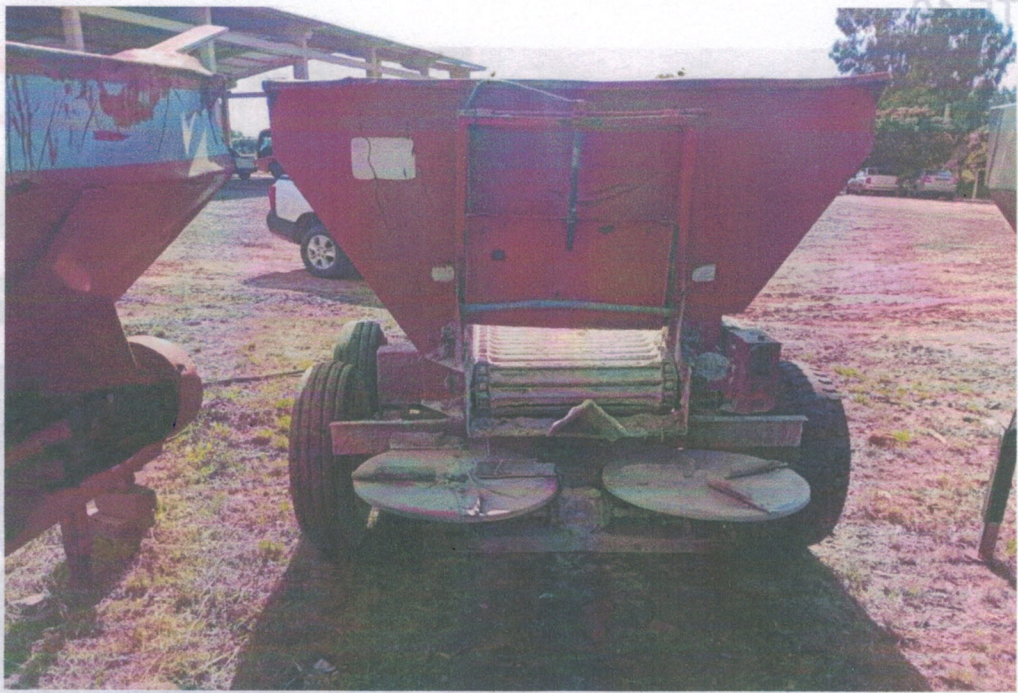
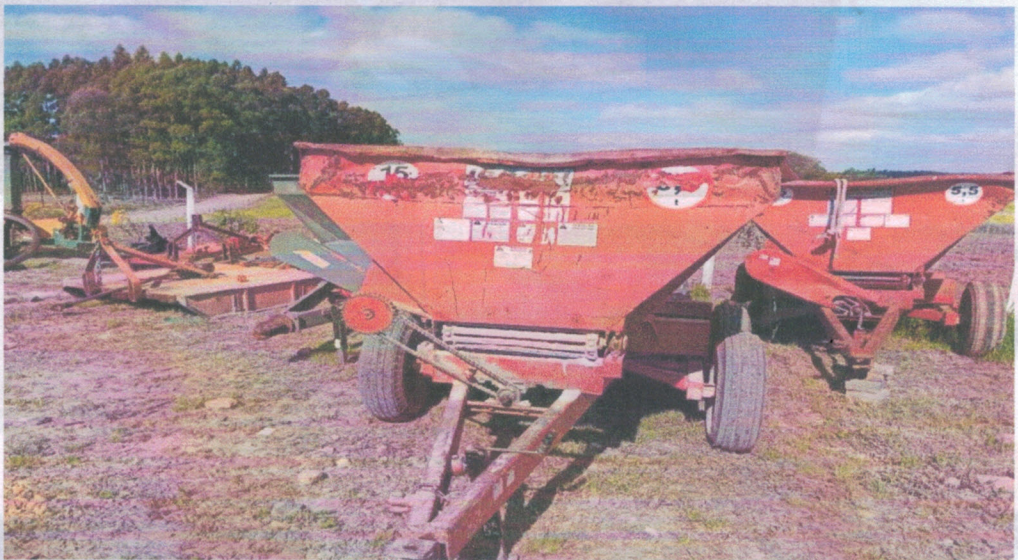
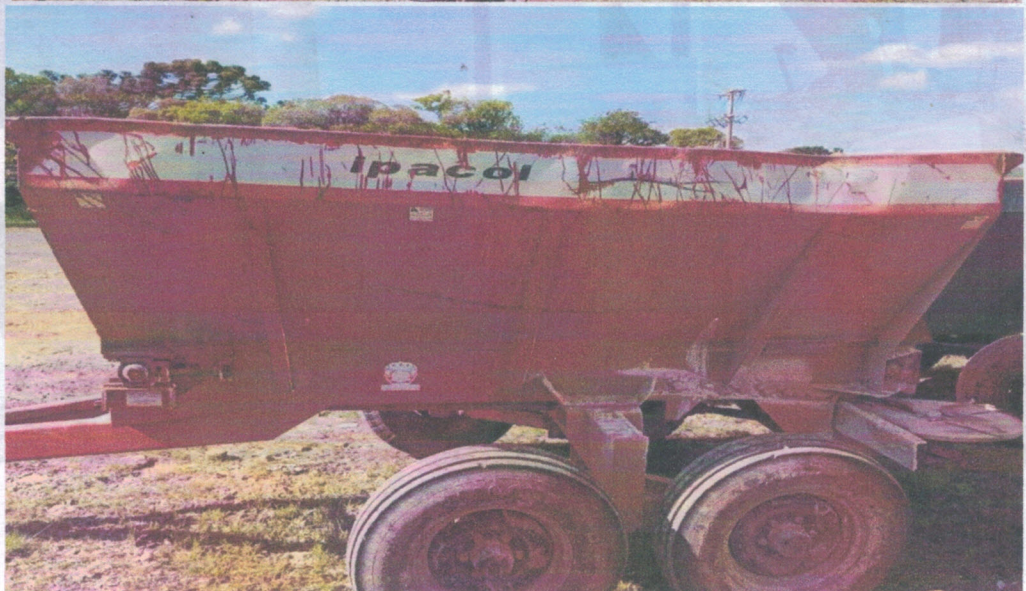
LOTE 09

| Lote: 9 | | Distribuidor de Calcário Ipacol 5,5T | | | |
|---|---|---|---|---|---|
| Observação | Equipamento em operação, devido ao seu uso possui desgastes naturais | | | | |

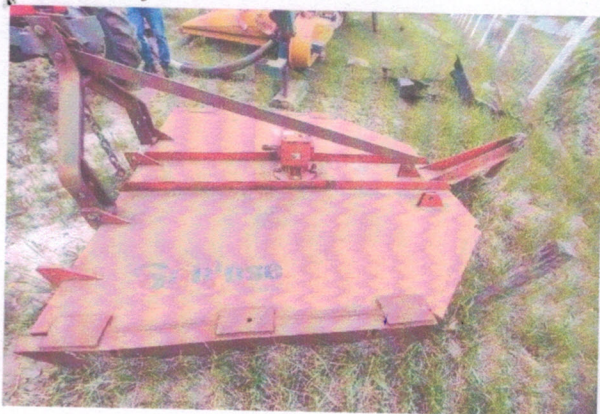
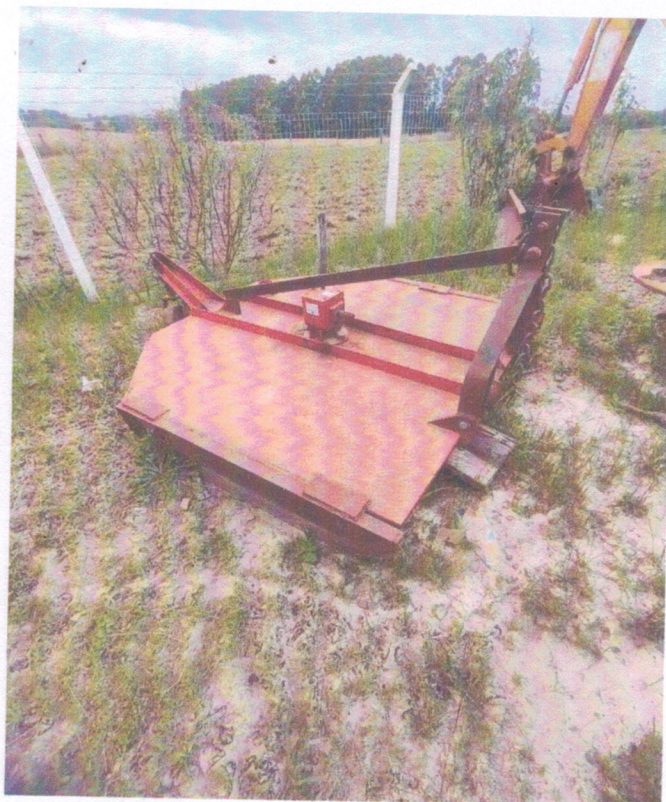
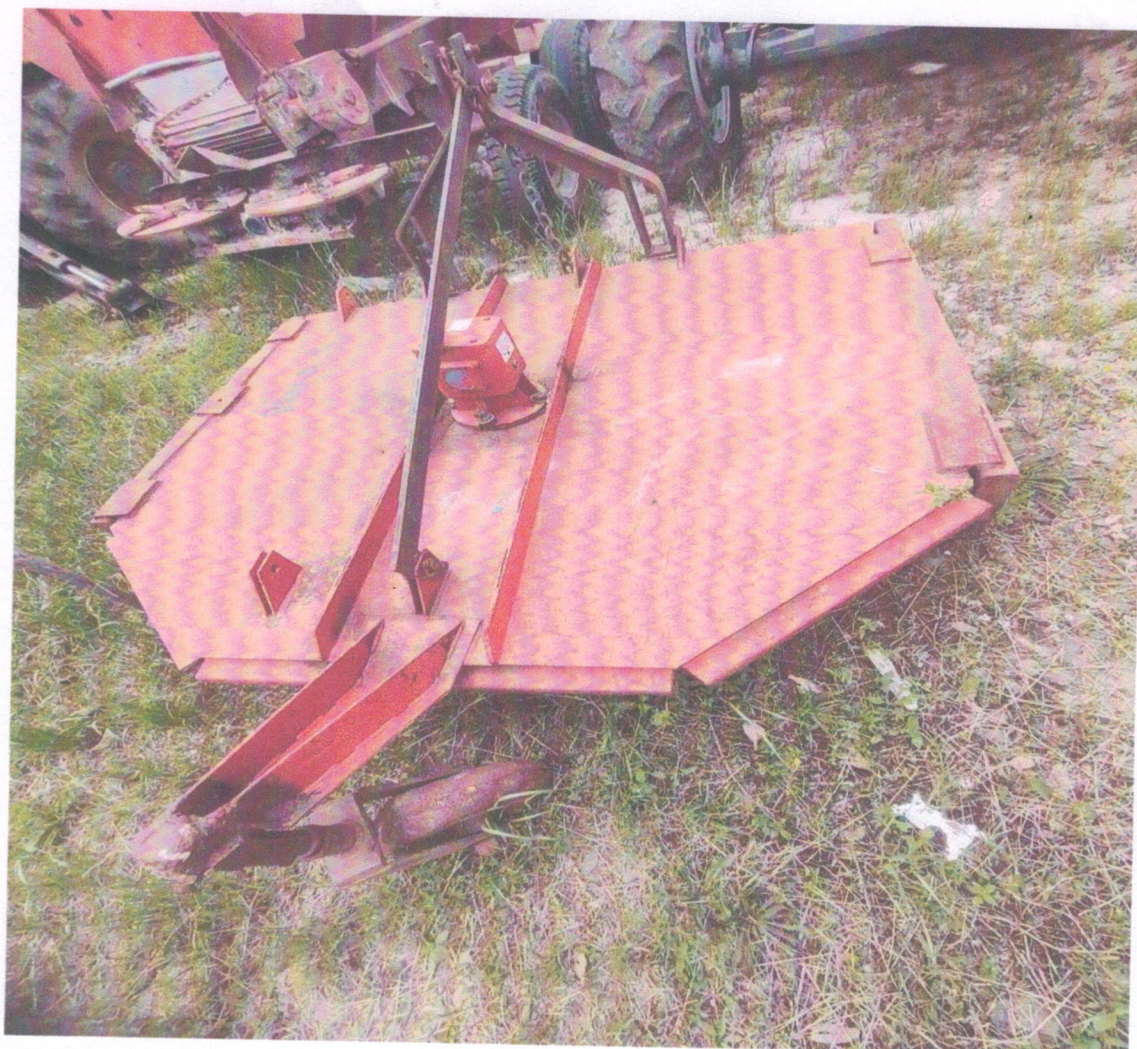
## LOTE 15

| Observação | Equipamento em operação, devido ao seu uso possui desgastes naturais | | | | |
