### INDICAÇÃO Nº 2896 / 2018

REGISTRO DE OCORRÊNCIA Nº: 424/2018

**Relatório Fotográfico – Anexo do Ofício Nº 165/2018 - RO 424/2018 / SDUS.DEPEN**

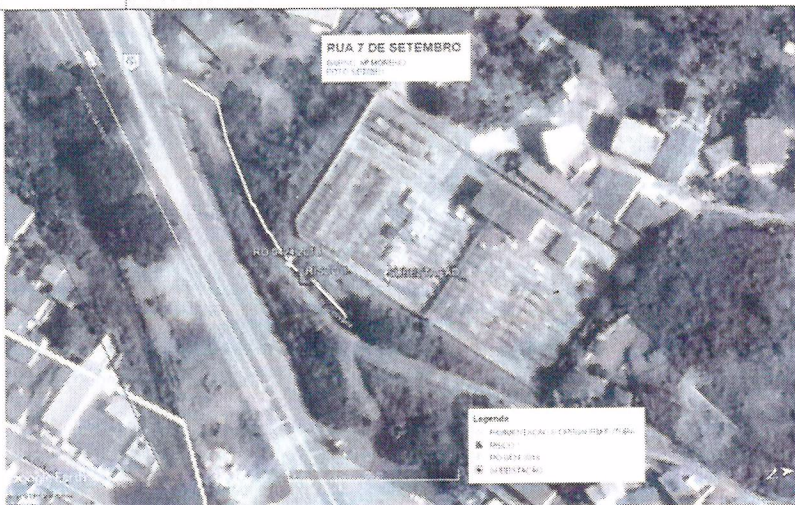
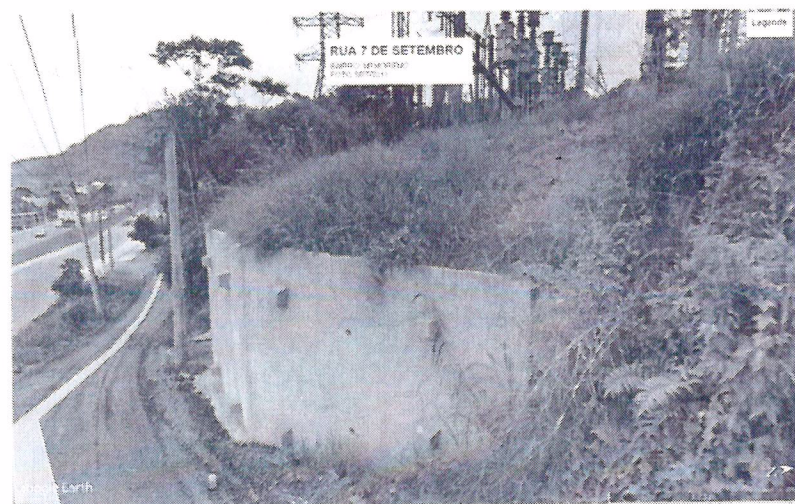
Trata-se de um trecho da via de acesso a sub-estação de Jacupiranga. A via não possui pavimentação em faixa de alfaite altamente susceptível a erosões lineares, fator motivador desta análise. O solapamento futuro poderá ocasionar tendas por tração na superfície onde localiza-se a sub-estação. Recomenda-se, emergencialmente, a execução de uma canalista de drenagem e uma possível pavimentação deste trecho eliminando-se o risco de um colapso energético. O risco, no momento desta vistoria, foi classificado como do tipo instalado de grau médio.

Indico à Mesa Diretora desta egrégia Casa Legislativa, após cumpridas as formalidades regimentais, que seja encaminhado ofício ao Prefeito Municipal, solicitando que se faça a construção de canaleta de drenagem, em toda a extensão da Rua 7 de Setembro (ao lado da sub estação), bairro Morro do Moreno.

Segundo vistoria de técnicos da Secretaria Especial de Defesa Civil e Trânsito – SEDECT/AR – recomenda-se, emergencialmente, a execução de uma canaleta de drenagem na rua mencionada.
